Chiesa di S. Maria Assunta

Codogno (LO)

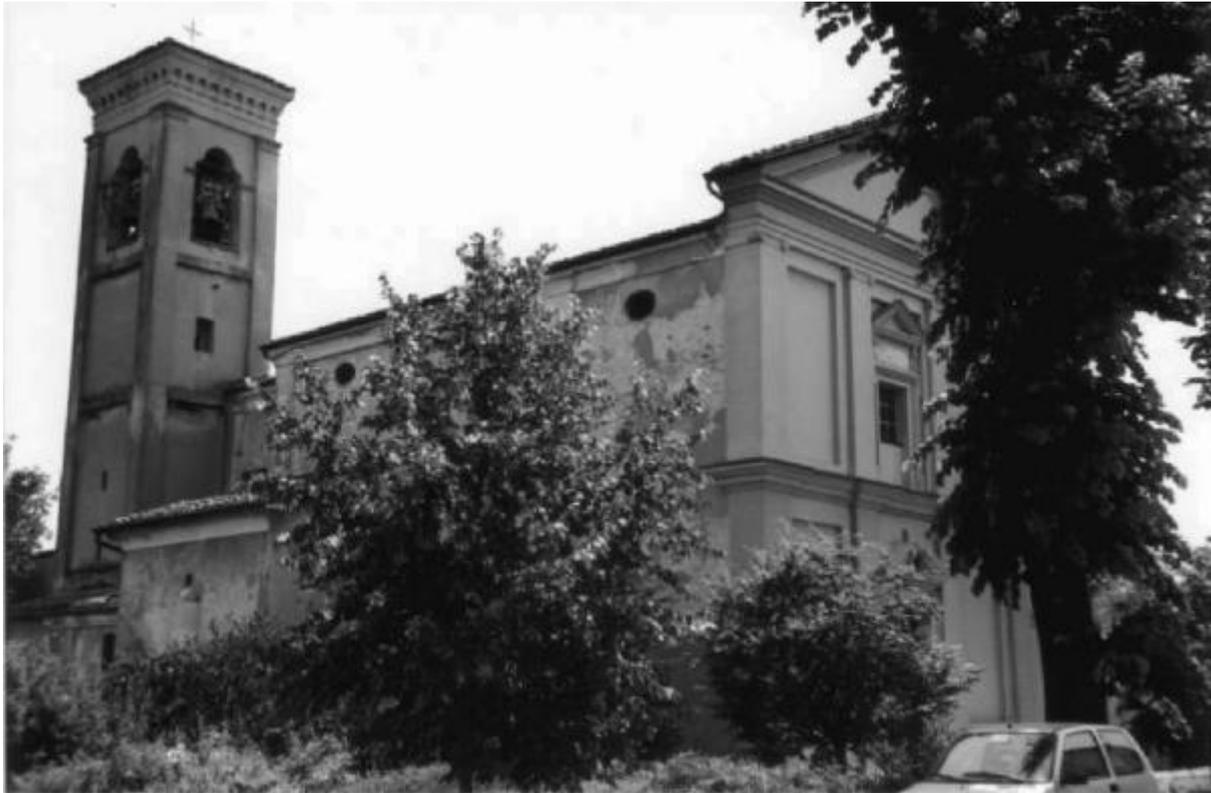
La chiesa presenta, all'interno, pianta a croce latina mentre all'esterno, la presenza della sacrestia a destra e del campanile a sinistra, determina una conformazione irregolare. La struttura è in muratura continua intonacata, il tetto è a falde con rivestimento in coppi. La facciata classicheggiante è suddivisa in due ordini da una cornice modanata aggettante ed è ritmata verticalmente da semplici lesene che inquadrano, al centro, il portone e la sovrastante finestra; un timpano triangolare la conclude. All'interno l'aula, divisa in quattro campate terminanti in una abside molto schiacciata, è coperta con volte a crociera con costoloni e oculi centrali. Dal transetto si accede alla torre campanaria, a sinistra, e alla sacrestia, a destra. Sulla controfacciata è collocato l'organo.

Stato di conservazione: mediocre
