# Casa Via Belloni 10

Codogno (LO)

Ambito tipologico principale: architettura per la residenza, il terziario e i servizi

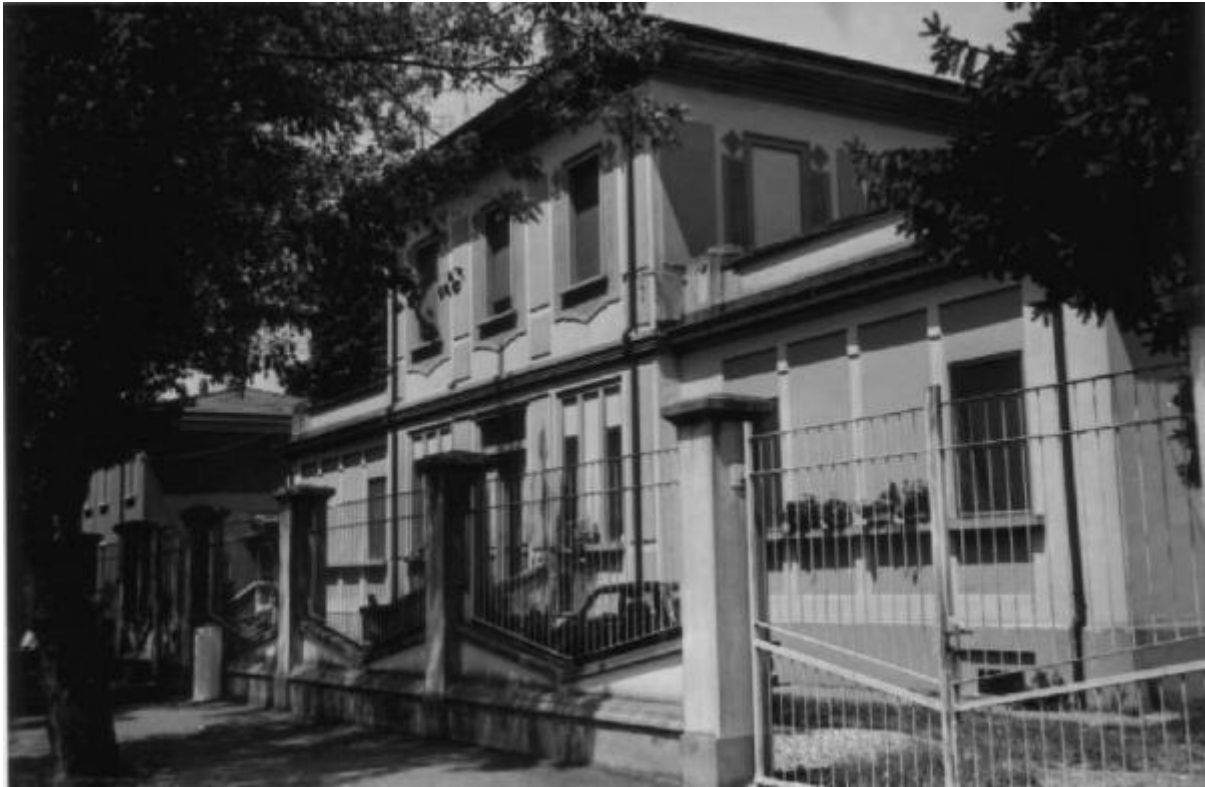
Edificio a pianta rettangolare, due piani fuori terra e seminterrato nella parte centrale, un piano fuori terra e seminterrato ai lati, struttura in mattoni pieni a corsi regolari intonacata, tetto a padiglione con rivestimento in tegole portoghesi, solai piani. Si accede all'edificio per mezzo di una scala in muratura posta in corrispondenza dell'asse centrale della facciata. Il partito architettonico dei prospetti esterni è realizzato in cemento decorativo e comprende zoccolatura, fascia marcapiano modanata, cornici alle finestre con motivi decorativi geometrici, specchiature a rilievo tra le finestre. La copertura piana delle due ali è utilizzata come terrazzo, delimitata da una balaustra in muratura piena.
