Casa Via Molinetto

Codogno (LO)

Codice scheda: LO370-00101

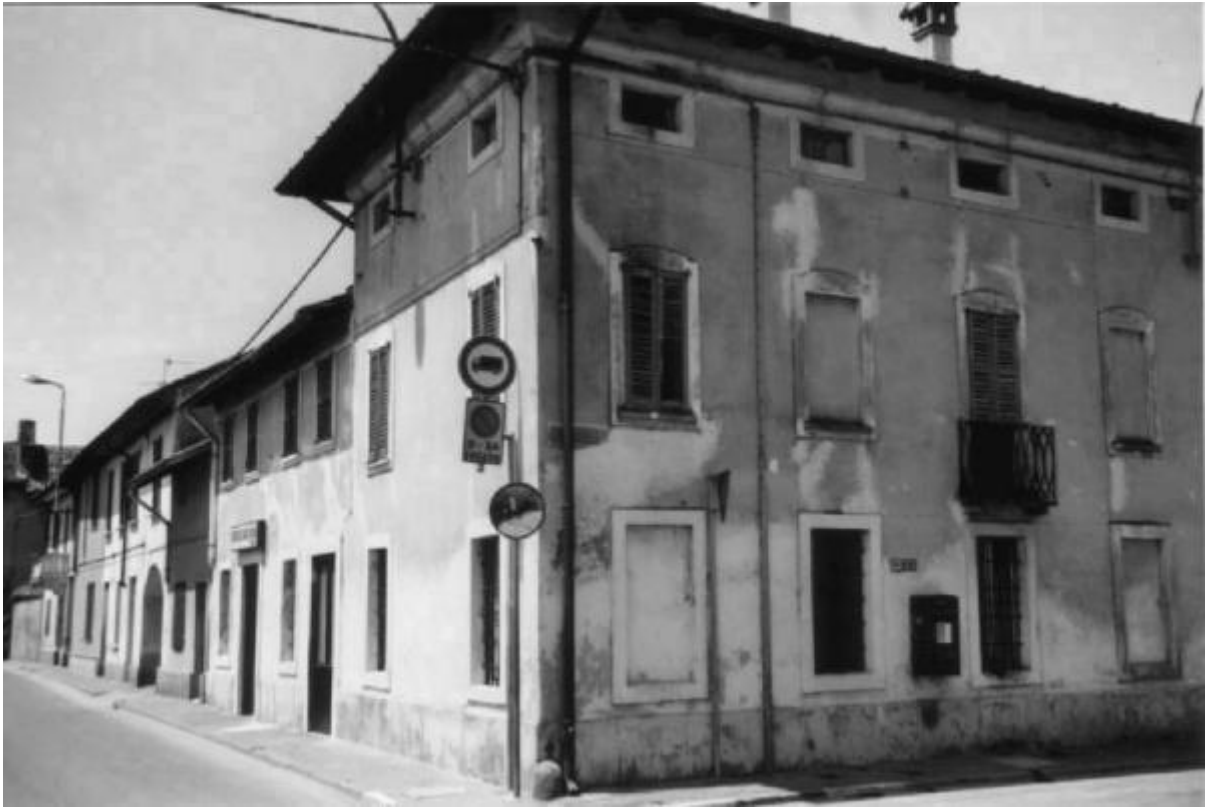
Edificio con pianta a C costituito dall'unione di tre corpi di fabbrica con caratteristiche differenti. Il corpo A presenta tre piani fuori terra, struttura in muratura intonacata, tetto a tre falde con orditura lignea e rivestimento in coppi, solai piani, serramenti in legno. Le finestre presentano cornici in intonaco decorativo, quelle del piano nobile presentano un'alternanza tra finestre vere (campate dispari) e finestre tamponate (campate pari); la terza finestra si apre su un balcone in ferro battuto. Il corpo (B) a pianta rettangolare, due piani fuori terra, struttura in muratura intonacata, tetto a falde con orditura lignea e rivestimento in coppi, presenta cornici alle finestre e zoccolo in pietra alla base. Il corpo C, a pianta rettangolare un piano fuori terra, struttura in muratura intonacata, copertura piana che funge da terrazzo con accesso dalla corte interna e dal corpo B; parte del fabbricato presenta una struttura porticata su pilastri con archi ribassati.

Stato di conservazione: danno lieve
