# Cascina Cucca

Codogno (LO)

Tipo scheda: A

Ambito tipologico principale: architettura rurale

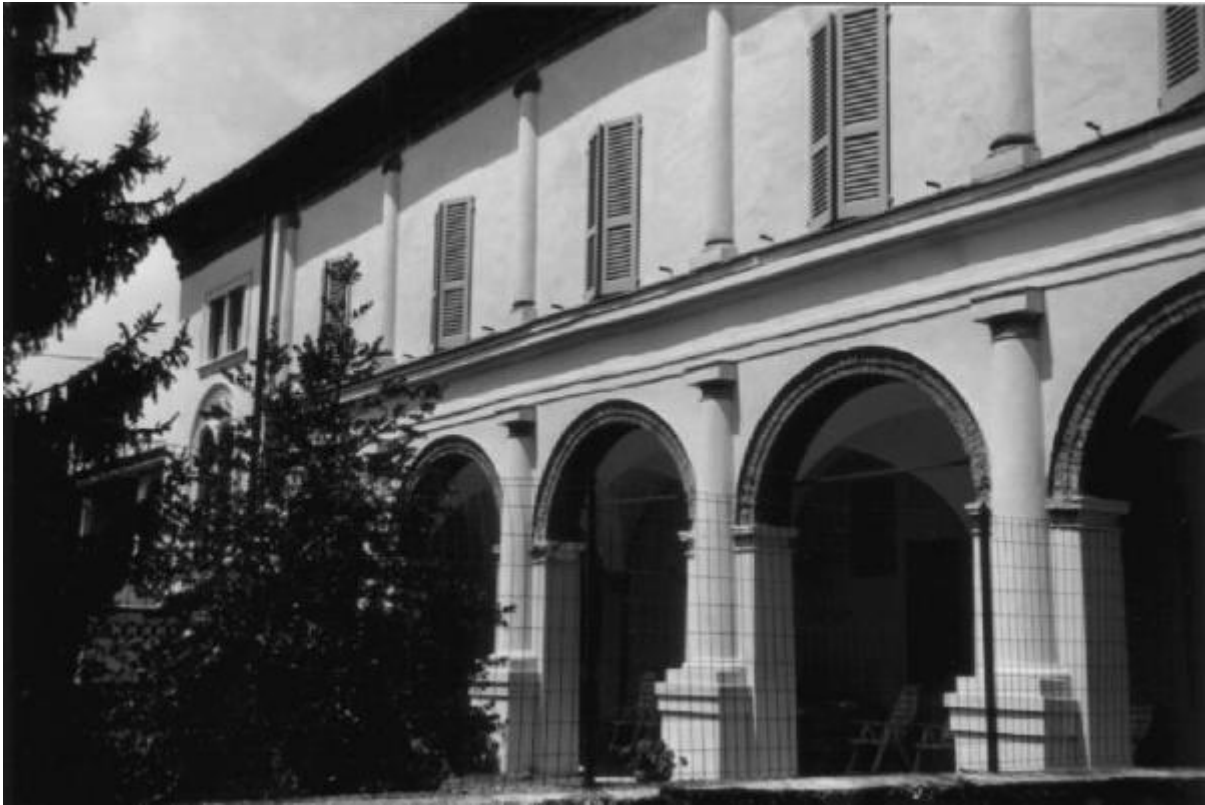
Cascina a corte chiusa con duplice ingresso. Conserva quali strutture antiche i lati occidentale e settentrionale occupati rispettivamente dal fienile (A) e dalla stalla (B) e dalla casa padronale (C). Il fienile (A), a pianta rettangolare, due piani fuori terra, presenta una struttura in mattoni pieni a corsi regolari intonacata, tetto a falde con struttura in legno e rivestimento in coppi; le facciate sono scandite da lesene e fascia marcapiano, le finestre del piano terra presentano una cornice in rilievo mentre le aperture del primo piano sono chiuse con un motivo a traforo in mattoni. La stalla (B), a pianta rettangolare due piani fuori terra, presenta una struttura in mattoni pieni a corsi regolari intonacata, tetto a falde con struttura in legno e rivestimento in coppi; i muri di spina della struttura sono aperti da grandi archi a sesto acuto. La casa padronale (C), presenta una pianta rettangolare, struttura in muratura intonacata di due piani fuori terra, tetto a padiglione.
