Mulino Nuovo

Codogno (LO)

Ambito tipologico principale: architettura industriale e produttiva

Tipologia: mulino

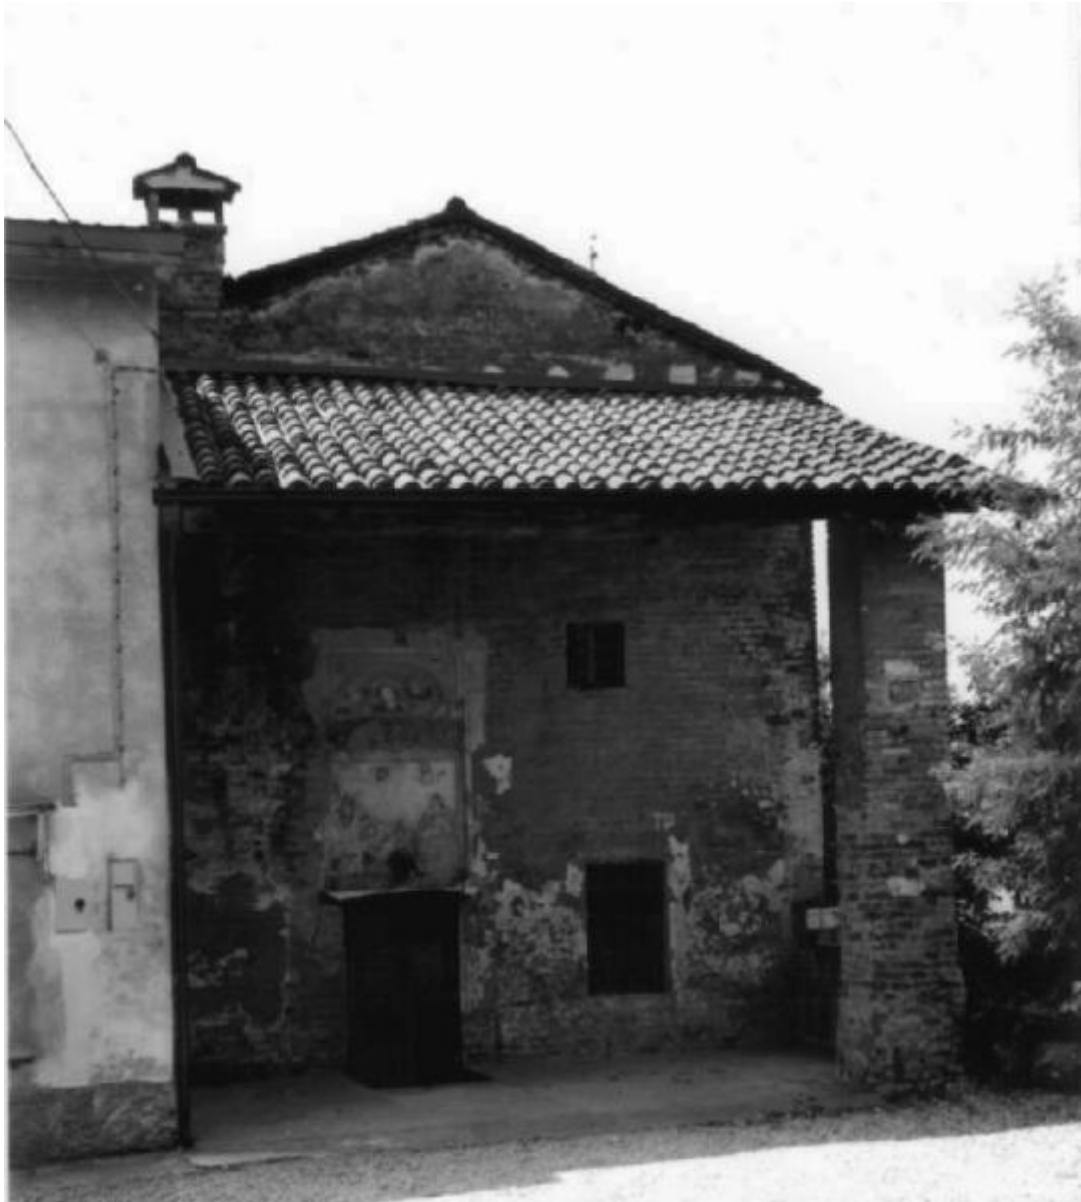
Edificio a pianta rettangolare, un solo piano fuori terra, struttura in mattoni pieni a corsi regolari intonacata, tetto a capanna con orditura lignea e rivestimento in coppi, serramenti in legno. La facciata è protetta da una tettoia, innestata all'altezza di gronda del tetto, con struttura lignea e rivestimento in coppi, sorretta da un lato dall'edificio attiguo, dall'altro da un pilastro in mattoni pieni. Sulla facciata, sopra alla porta d'ingresso, è ancora evidente una decorazione ad affresco con soggetto religioso: Maria con il Bambino sulla destra, un santo sulla sinistra. Non si conserva più traccia della ruota e dei meccanismi connessi.

Stato di conservazione: cattivo
