# Chiesa di S. Michele

Zelo Buon Persico (LO)

Codice scheda: LO380-00006

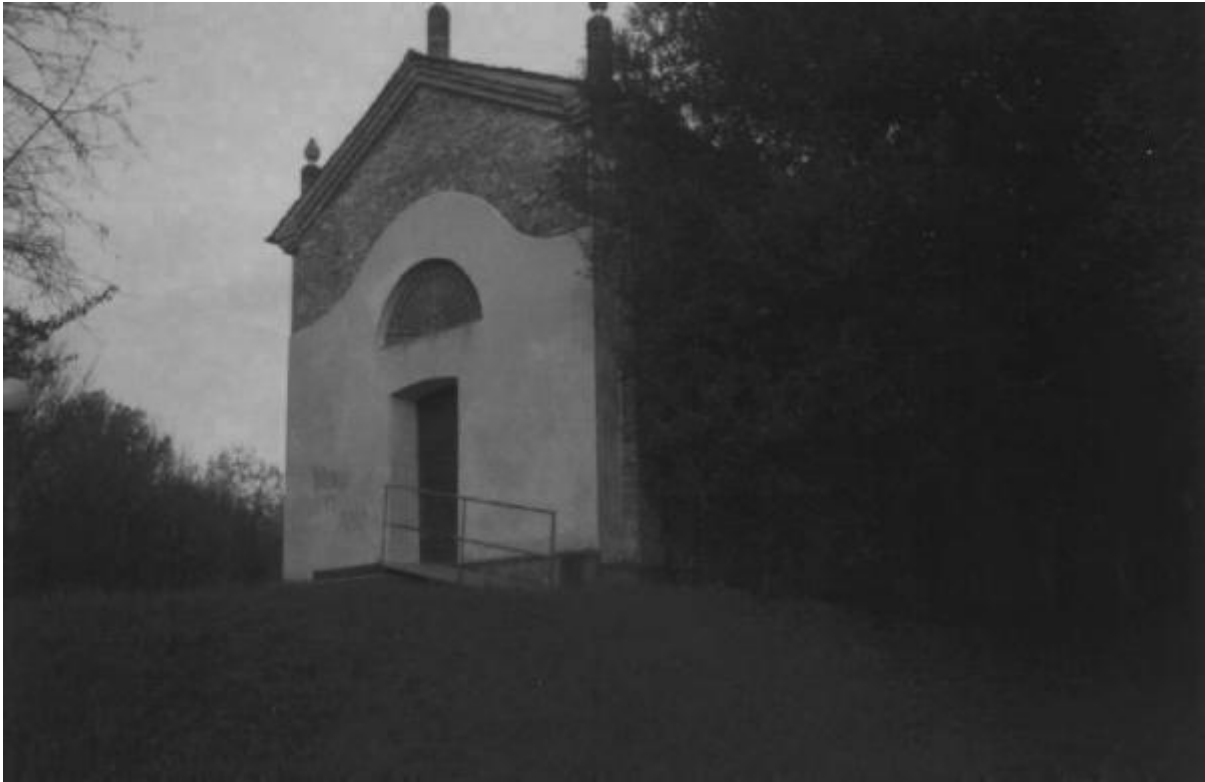
Chiesa ad aula con annessa ex sagrestia e svettante campaniletto a carattere decorativo.

Qualificazione del genere: in parte a mattoni a vista ed in parte intonacate

Qualificazione del tipo: 3 pinnacolia coronamento della facciata (due laterali ed uno centrale al colmo)

Qualificazione del tipo: intonacatura della parte inferiore con terminazione arquata

l'edificio, restaurato ed adibito a sede del Parco Adda Sud, è stato recentemente restaurato. Pur non risultando visitabile e senza la costante presenza di attività, le condizioni risultano molto buone.

Descrizione intervento: ristrutturazione con rifacimento degli intonaci e di alcune parti strutturali del tetto e del portico.
