Oratorio di S. Maria Immacolata

Caselle Landi (LO)

CODICI

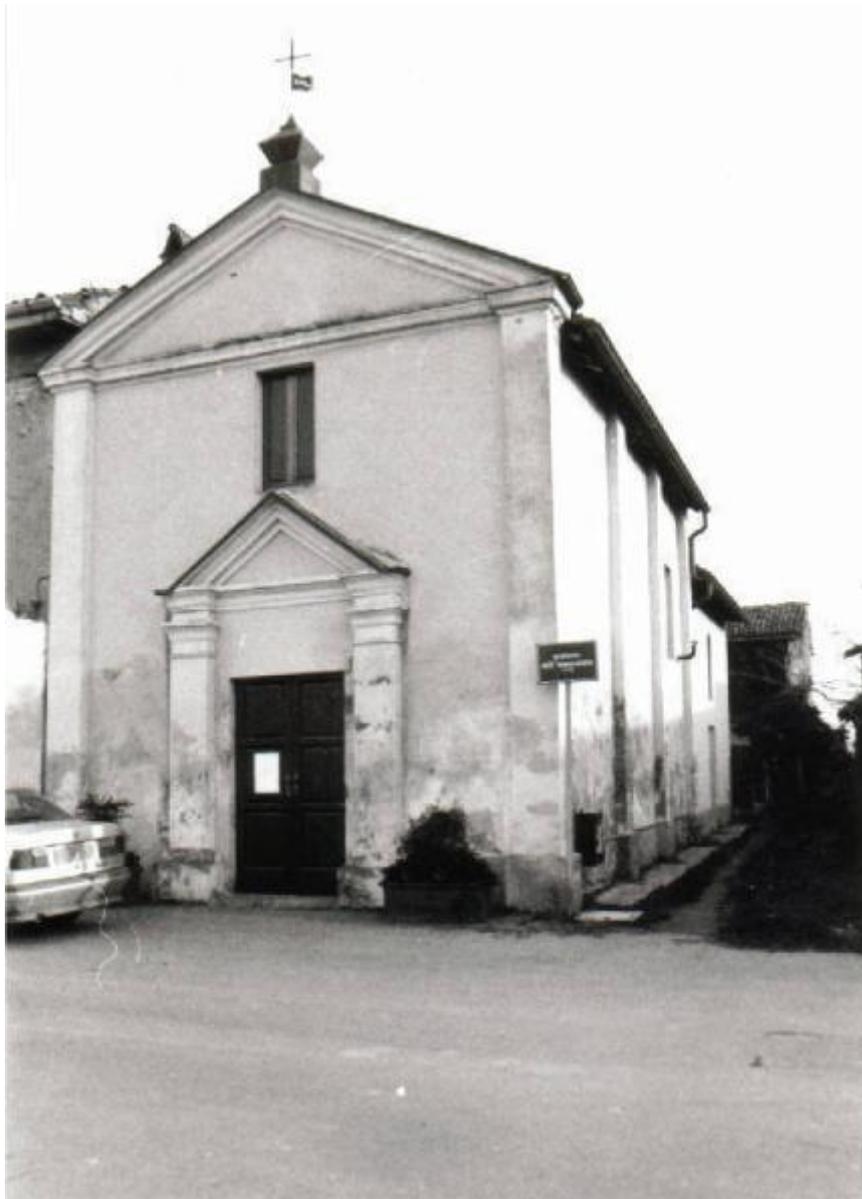
la parte inferiore è fortemente degradata a causa della presenza di umidità, si osservano distacchi dello strato di finitura e lacune

Note: oratorio di S.Maria Immacolata - facciata
