# Cascina Valle Mezzano - complesso

Santo Stefano Lodigiano (LO)

Codice scheda: LO420-00020

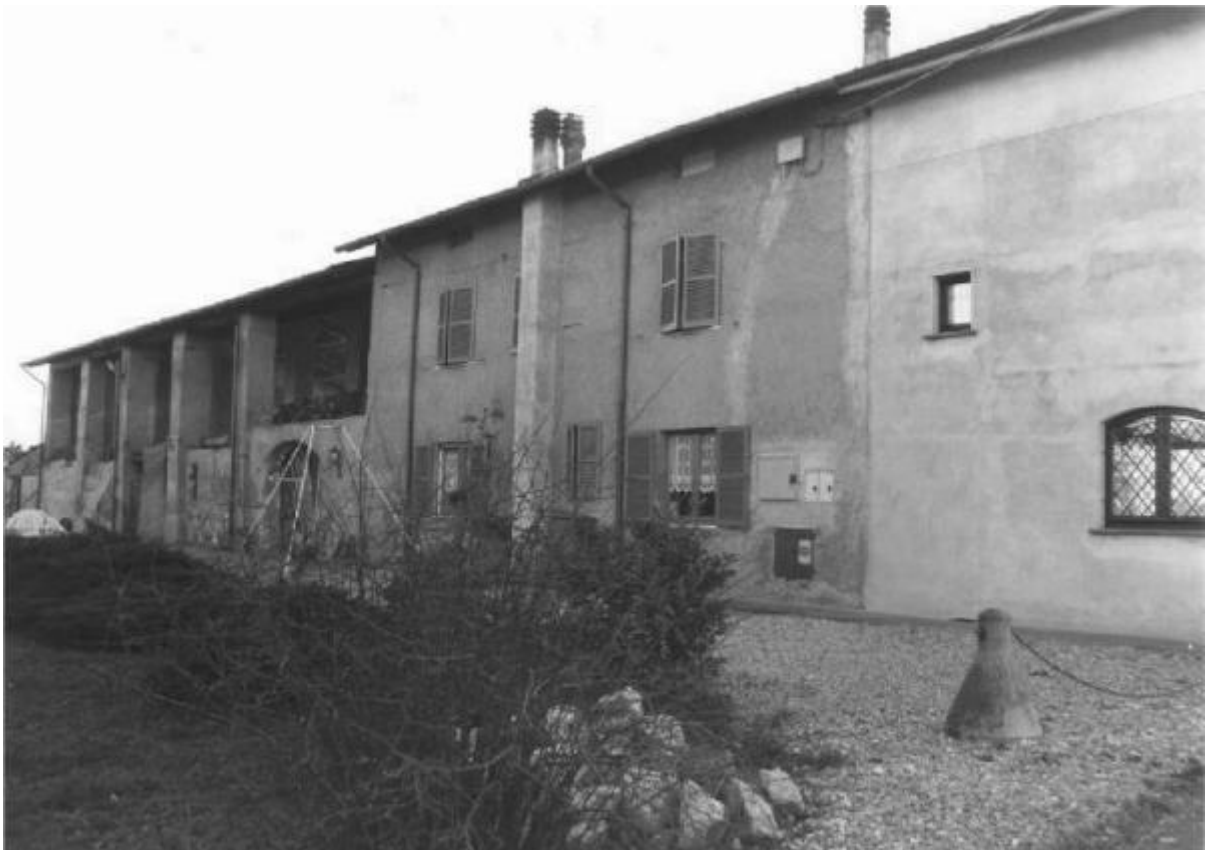
La cascina Valle Mezzano II fu costruita tra il 1723 e il 1867. Nella mappa del Catasto Lombardo Veneto la cascina presenta l'impianto planimetrico che manterrà sostanzialmente inalterato nel secolo successivo. Il grande complesso rurale, posto sul lato est della Strada Comunale di Val Mezzano, è costituito da diversi corpi di fabbrica che formano un organismo architettonico con pianta a L.

Le stalle con i soprastanti fienili (C) si trovavano nel lato settentrionale della corte, di fianco vi erano le Case Coloniche (A e B) che proseguivano sul lato ovest, parallele alla strada. L'ultimo corpo di fabbrica (D), che separa ad ovest il cortile dalla strada, era occupato dai porcili e dal pollaio.
