# **Cascina Valle Mezzano - complesso**

## Santo Stefano Lodigiano (LO)

Tipologia: cascina

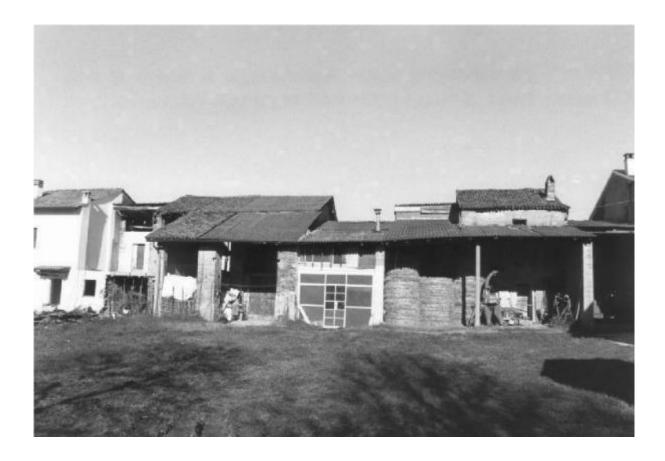
I corpi B, C, D, E e F presentano fenomeni di degrado avanzati e in rapida progressione. Lo scivolamento dei coppi, la mancanza in alcuni punti del manto di copertura e il degrado delle lamiere a profilo sinusoidale, causato dalla ruggine, provocano infiltrazioni di acque meteoriche, che innescano fenomeni di marcescenza dell'orditura lignea delle coperture e macchie di umidità nelle murature. Si è rilevata inoltre la presenza di umidità di risalita capillare nelle strutture verticali. Nei corp

Note: Corpi di fabbrica A, B, C, D, E, F, G e H visti dalla Strada vicinale di Valle Mezzano
