Cascina Pezzi - complesso

San Fiorano (LO)

Tipologia: cascina

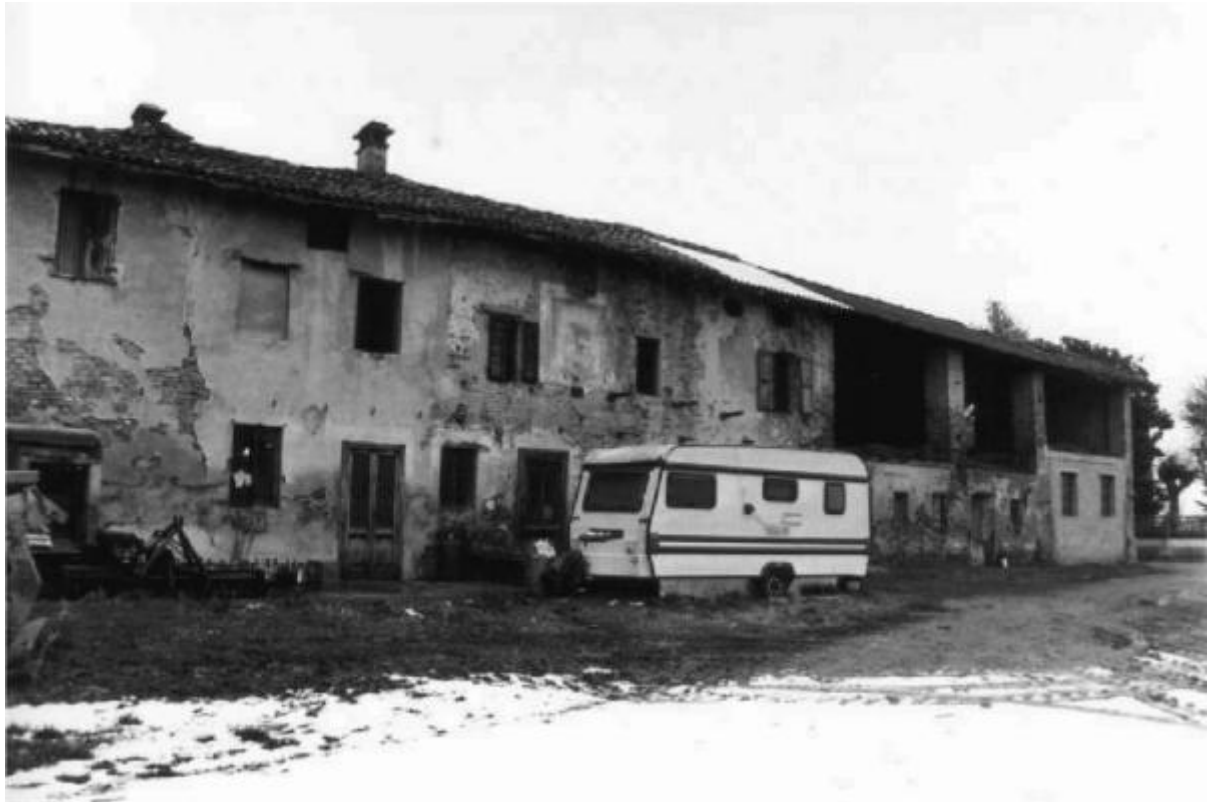
Prospetto Sud delle antiche case coloniche (corpo A) e dei vecchi rustici (corpo B), affacciati sulla corte originale della cascina Pezzi, oggi sostituita dal nuovo cortile dietro il corpo A
