Villa Strada Comunale Secugnago Brembio 20

Secugnago (LO)

Tipologia: villino

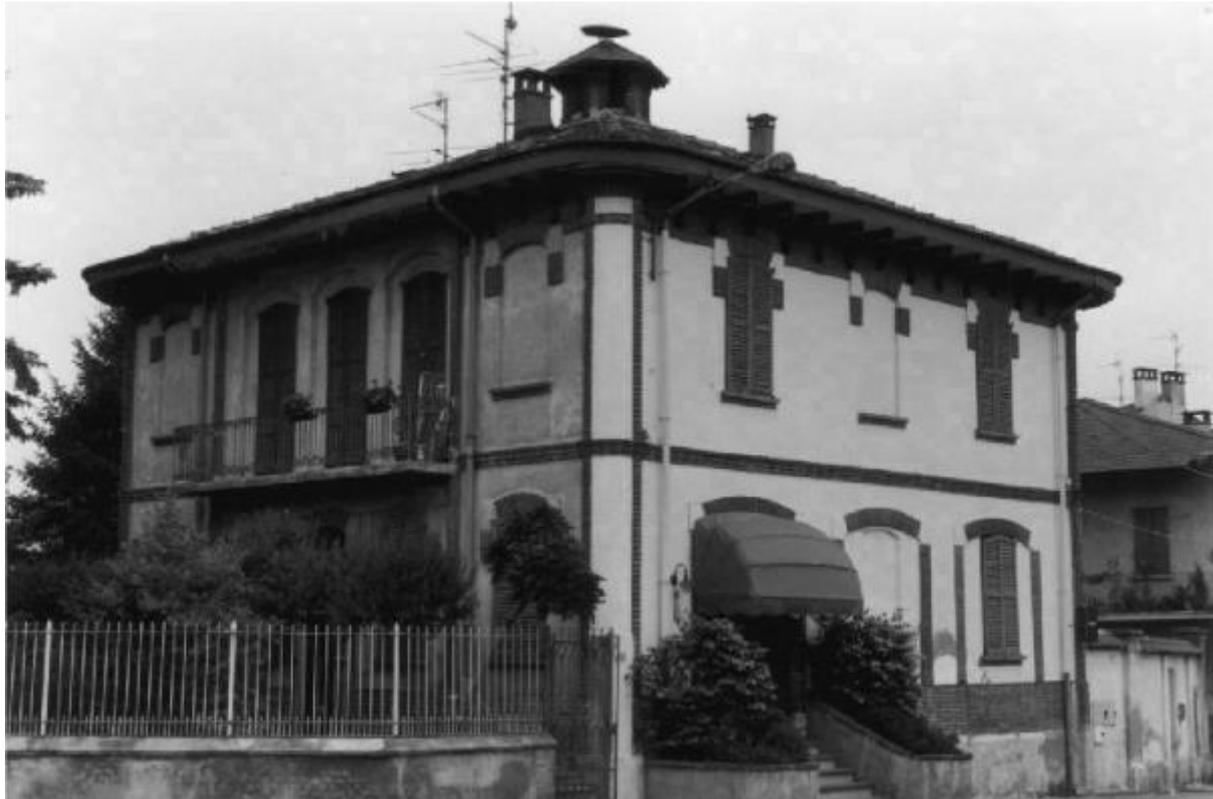
Edificio a pianta quadrata con appendici minori, con struttura portante e tamponamenti in muratura di laterizi, solai in orditura di legno, copertura a struttura portante in legno e manto in coppi di laterizio a 4 falde.

Stato di conservazione: mediocre

edificio in condizioni generali non buone, bisognoso di un intervento di manutenzione che, interessando le superfici murarie come gli infissi o la copertura, recuperi la qualità e bellezza originaria. Per quanto riguarda il locale pubblico, l'interno è in buone condizioni.
