Chiesa di S. Gaudenzio

Secugnago (LO)

Codice scheda: LO430-00019

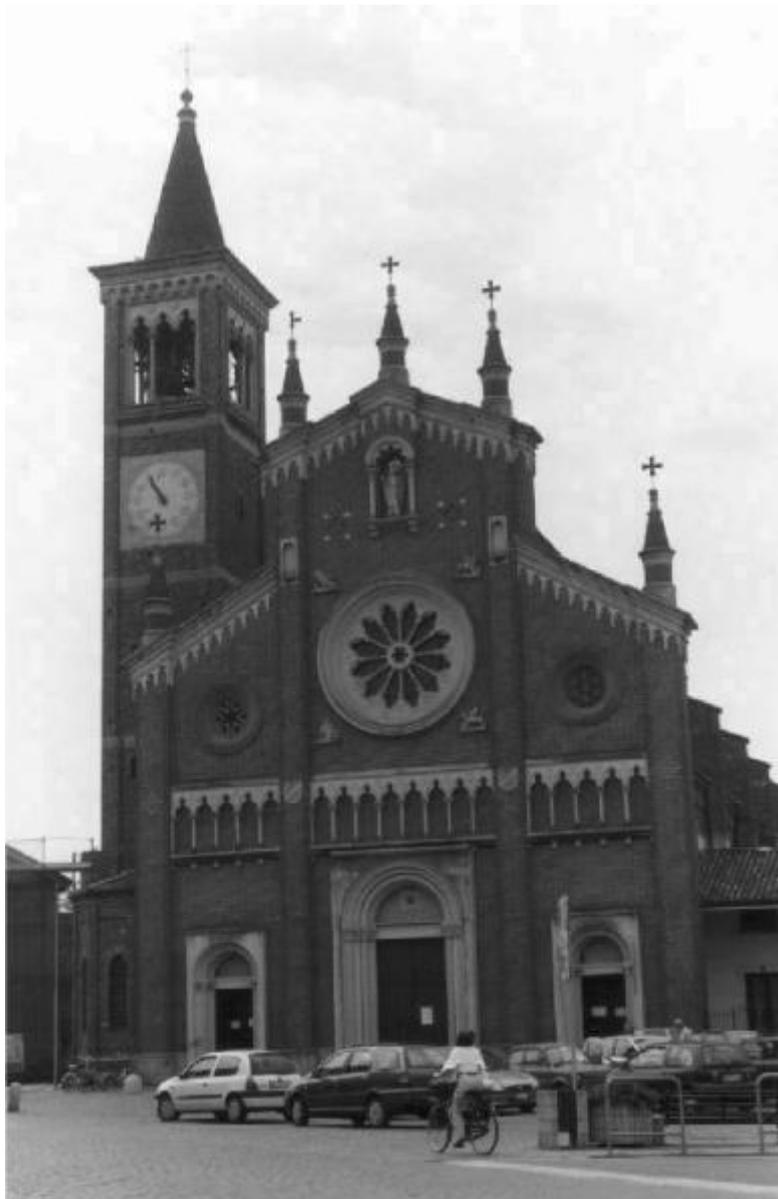
Ubicazione: prospetto principale

Tipo: cornice con archetti sul profilo della facciata

Qualificazione del tipo: a motivi lineari e merlettato

Note: la facciata tripartita della chiesa sulla piazza (2000)
