# Scuola Elementare

Secugnago (LO)

Denominazione: Scuola Elementare

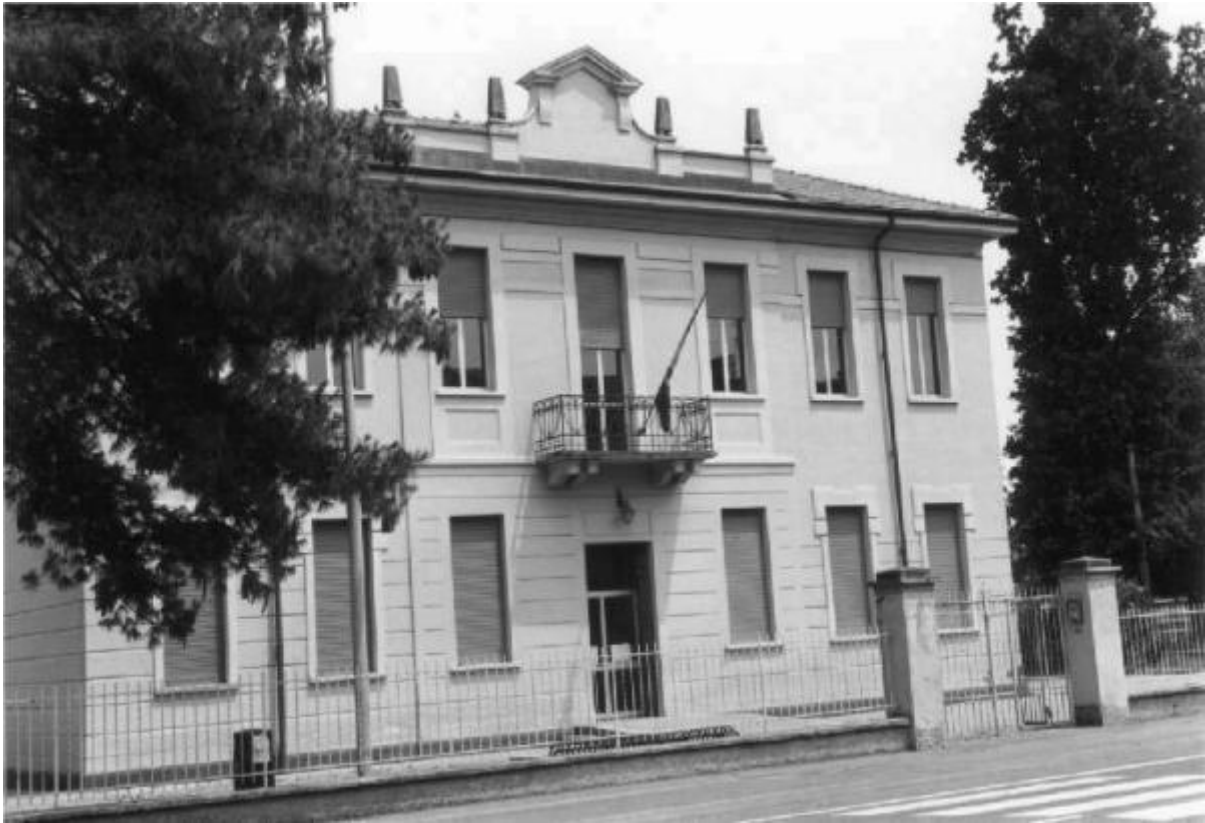
Edificio a pianta rettangolare, con appendici minori conseguenti ad ampliamento, struttura portante in muratura di laterizi, copertura a struttura portante in legno e manto in tegole di laterizio a falde.

Stato di conservazione: buono
