Casa Via Giuseppe Garibaldi 16

Secugnago (LO)

Ambito tipologico principale: architettura per la residenza, il terziario e i servizi

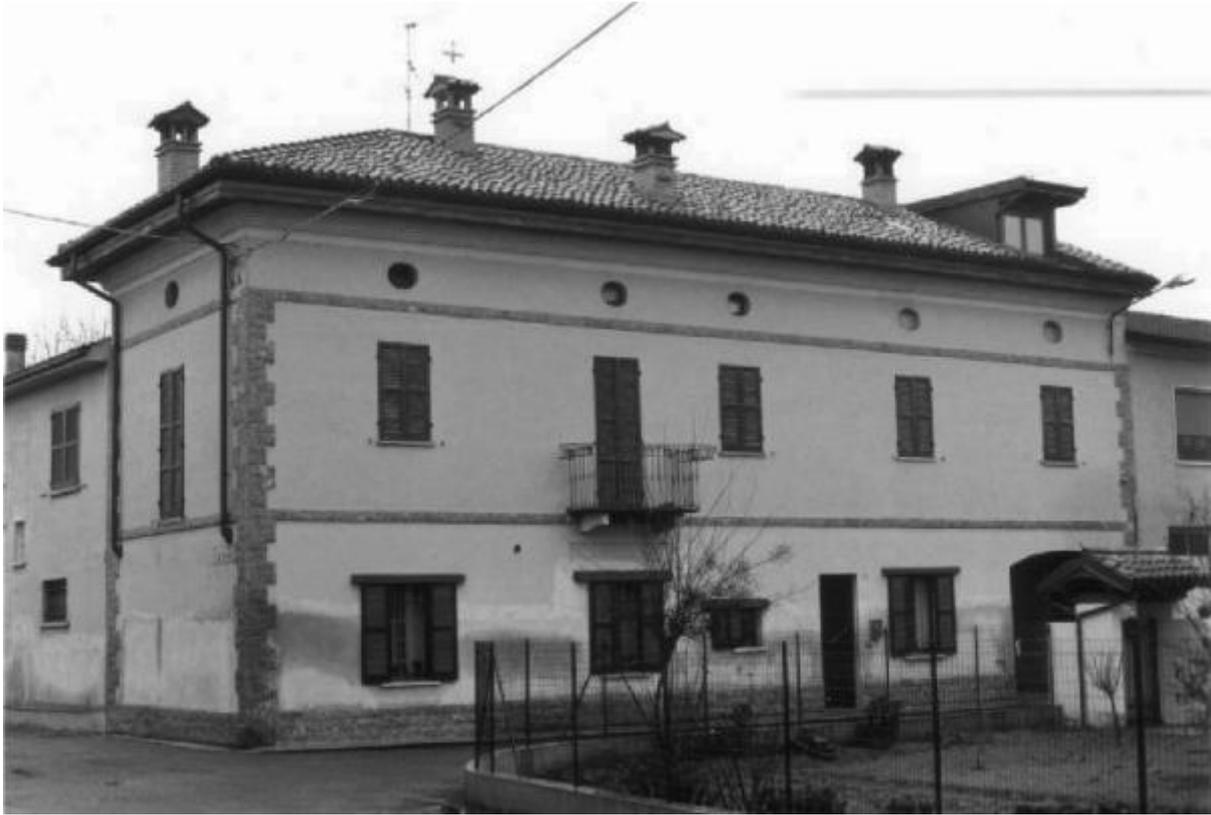
Edificio a pianta rettangolare, parte ben identificabile di un più ampio organismo ad L, con struttura portante e tamponamenti in muratura di laterizi, solaio in struttura mista ferro e cemento, copertura a struttura portante in legno e manto in coppi di laterizio a 4 falde.

Indicazioni specifiche: tracce di recenti scassi e ripristini sulla muratura del prospetto principale, al piede.
