# Chiesa del Convento delle Orsoline (ex)

Brembio (LO)

Denominazione: Chiesa del Convento delle Orsoline (ex)

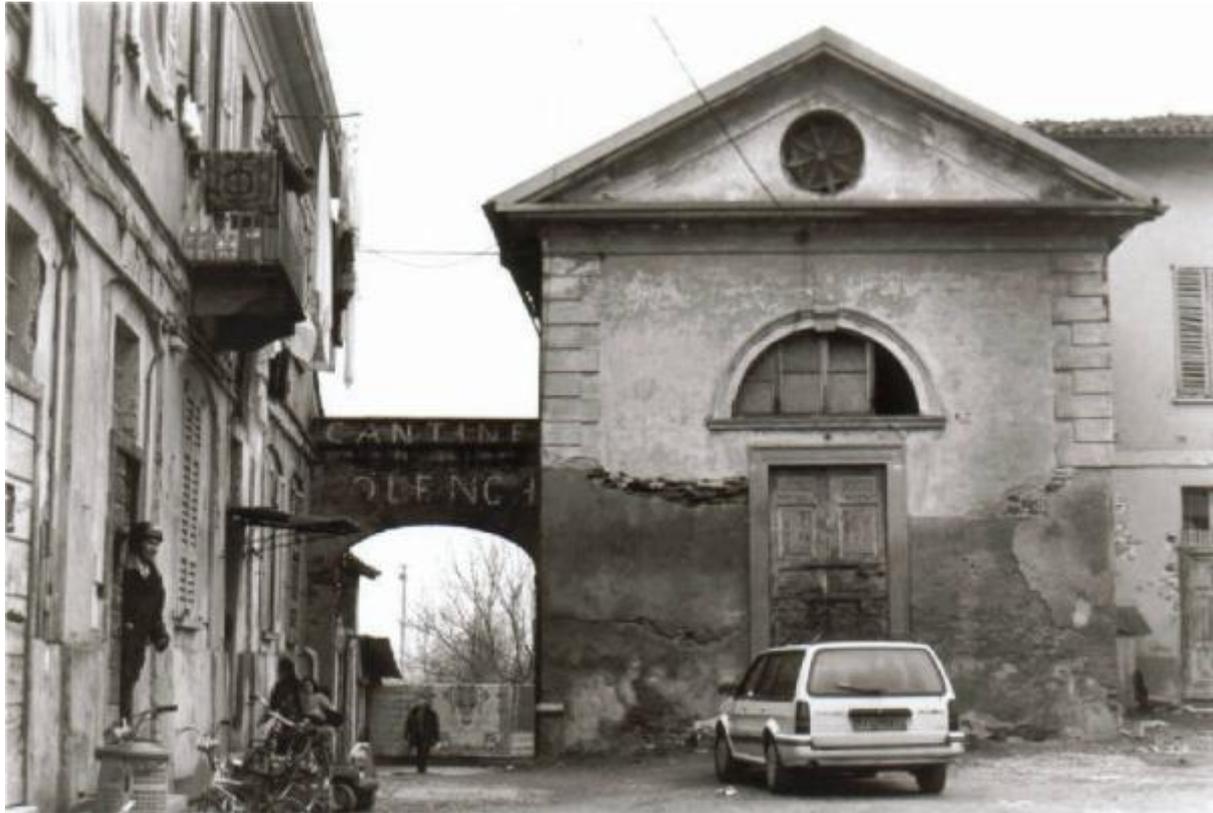
Organismo ad aula, solaio piano, pianta rettangolare, muratura in elevazione in laterizi, copertura a due falde su capriate lignee.
