Casa Via Monte Grappa 1

Brembio (LO)

Codice scheda: LO430-00043

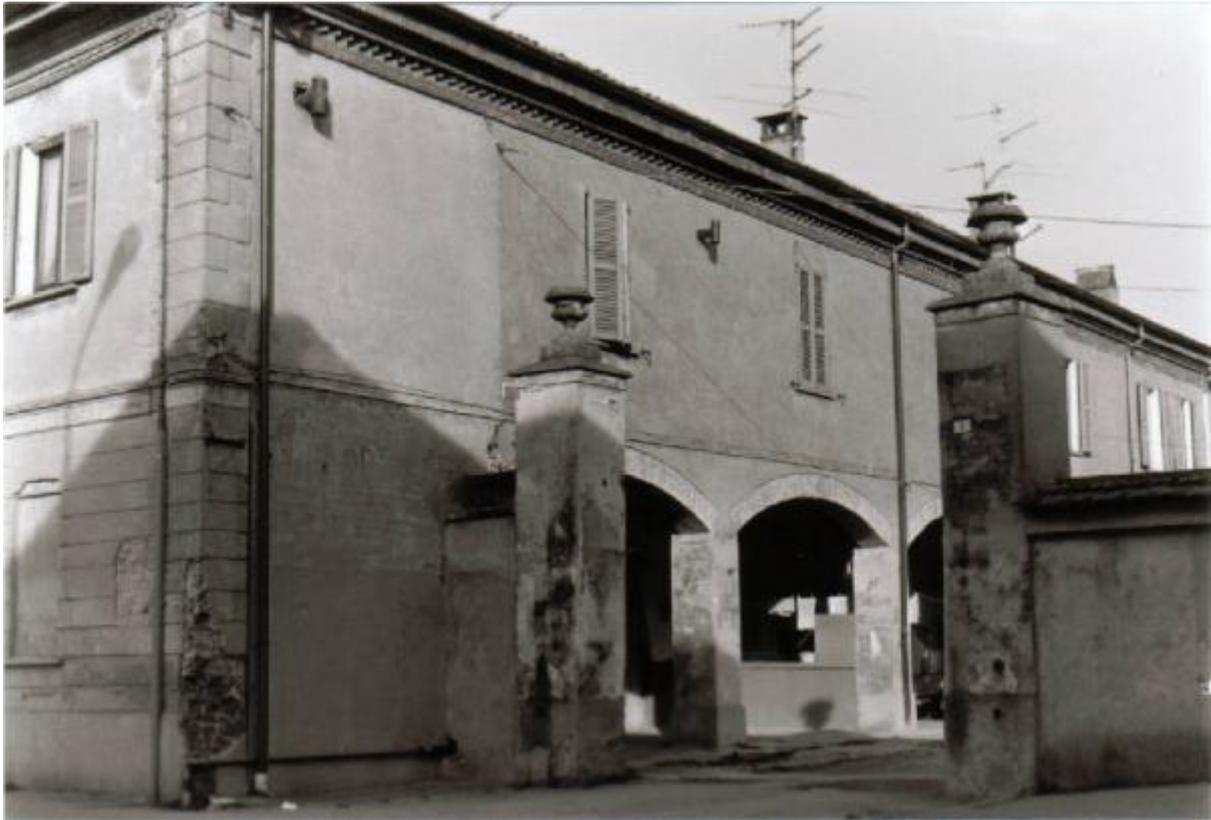
Edificio a cortina sull'asse est/ovest, affacciato su corte a mezzogiorno, a pianta rettangolare con struttura portante e tamponamenti in muratura di laterizi, copertura a struttura portante in legno a quattro falde, manto in tegole marsigliesi.

Stato di conservazione: cattivo

quasi completamente perse le fasce laterali (piedritti) delle finestre; meno deteriorato, perchè a ridosso del sotto gronda e quindi meglio protetto dall'azione dilavante delle intemperie, l'apparato decorativo superiore.

Stato di conservazione: mediocre

Descrizione intervento: rifacimento dell'intonaco e ripristino della fascia a laterizio a vista degli archi ribassati del porticato.

Descrizione intervento: ripristino e sistemazione del manto di copertura, sostituzione delle lattenerie.
