Casa Via XX Settembre 3

Brembio (LO)

Codice scheda: LO430-00044

Tipologia: casa

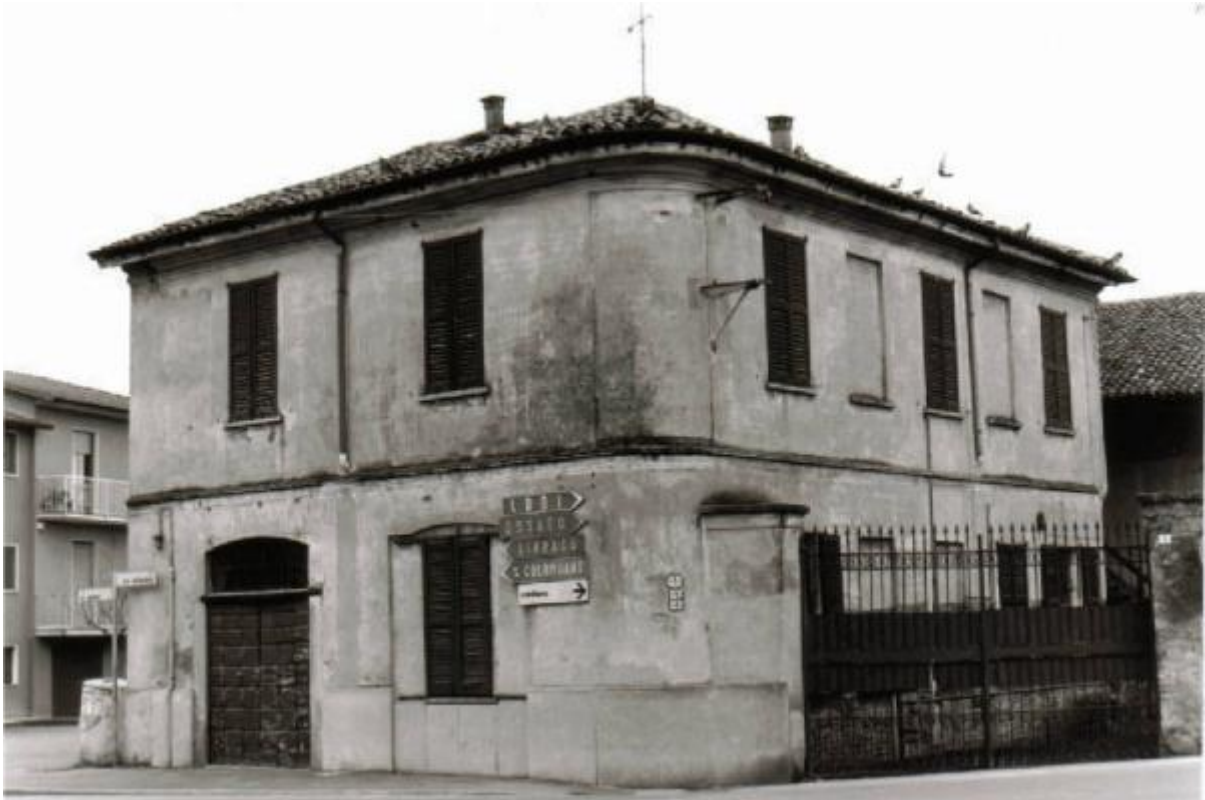
l'edificio si trova in abbandono da diversi anni; ne consegue un mediocre stato conservativo generale, sia che ci si riferisca alle strutture murarie o alla copertura, sia che si faccia riferimento ad infissi o al pur modesto apparato decorativo.

Note: vista a nord-est dell'edificio, ordinato sulla soluzione arrotondata dell'angolo
