# Casa Via Monte Grappa 56

Brembio (LO)

Denominazione: Casa Via Monte Grappa 56

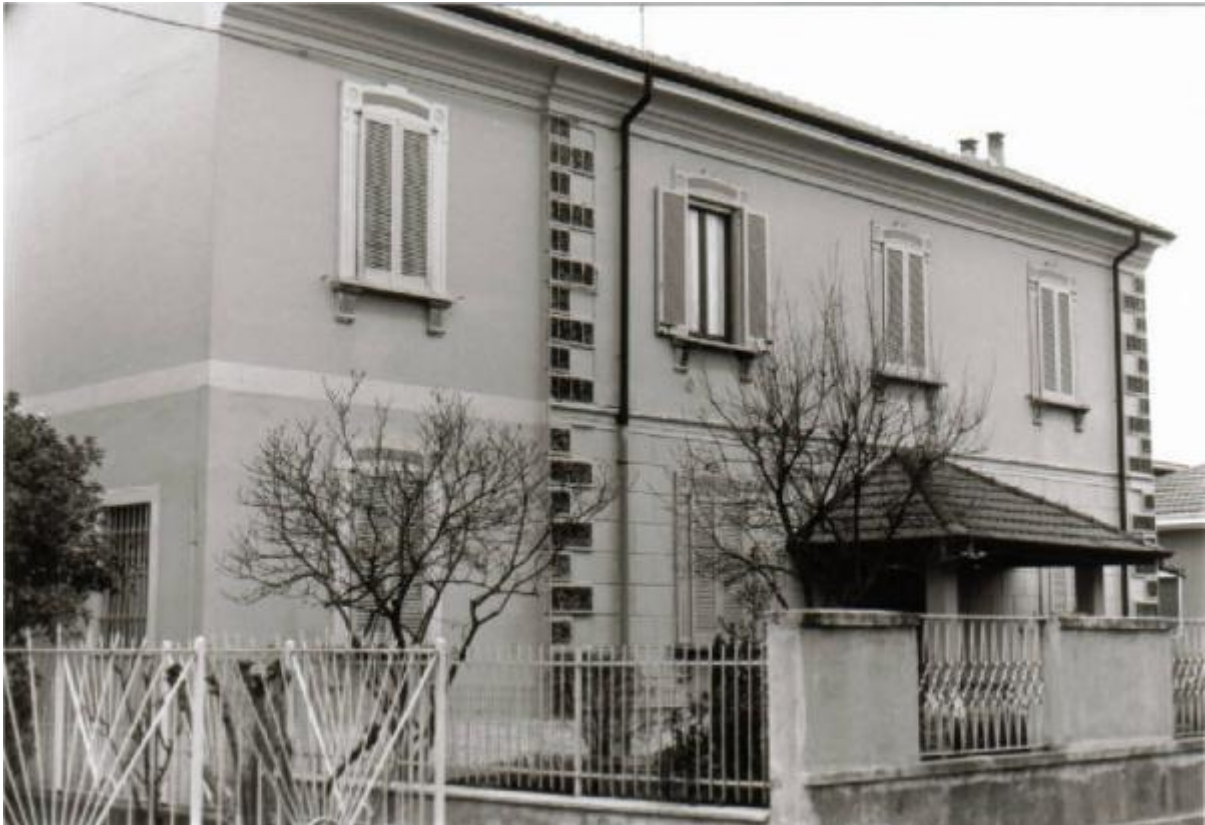
L'edificio è stato oggetto di un ampliamento - verso sud - che ha coinvolto la porzione principale, sulla Via Monte Grappa; l'intervento ha alterato l'assialità della facciata, pur nella riproposizione degli elementi stilistici originari.

Qualificazione del tipo  
due elementi (uno dei quali - a sx - corrisponde all'originario angolo, poi eliminato dall'ampliamento dell'edificio), bozzato a bugnato finito "a mettere", a giunti alternati

Note: la porzione originaria della facciata est, cui si è aggiunto l'ampliamento, a sx
