Casa Via Monte Grappa 56

Brembio (LO)

Tipologia: casa

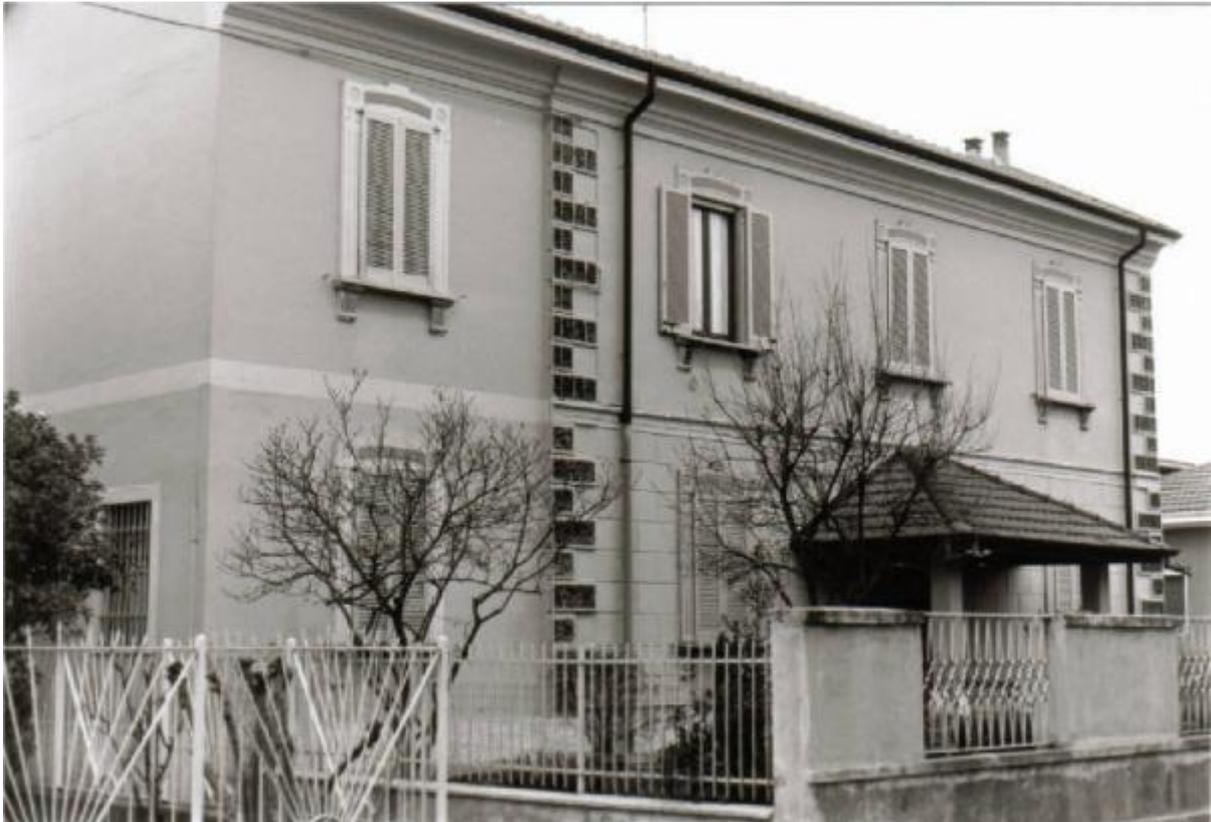
Edificio a pianta rettangolare, su un proprio lotto di pertinenza, arretrato dalla strada e preceduto da giardino; struttura portante e murature di tamponamento in laterizio, solai a struttura mista latero-cemento su putrelle in ferro, copertura a due falde su capriate lignee con manto in tegole marsigliesi.

l'edificio si trova complessivamente in buono stato di conservazione; le murature presentano invero macchie di umidità di risalita, rilevate al piede del "lato corto" ad est e, superiormente, nella zona del sottotetto, queste dovute a problemi di infiltrazione dalla copertura; infissi ed apparato decorativo mantengono un buon livello di conservazione.
