## Cascina Via Antonio Gramsci 52

Brembio (LO)

Ambito tipologico principale: architettura rurale

Tipologia: cascina

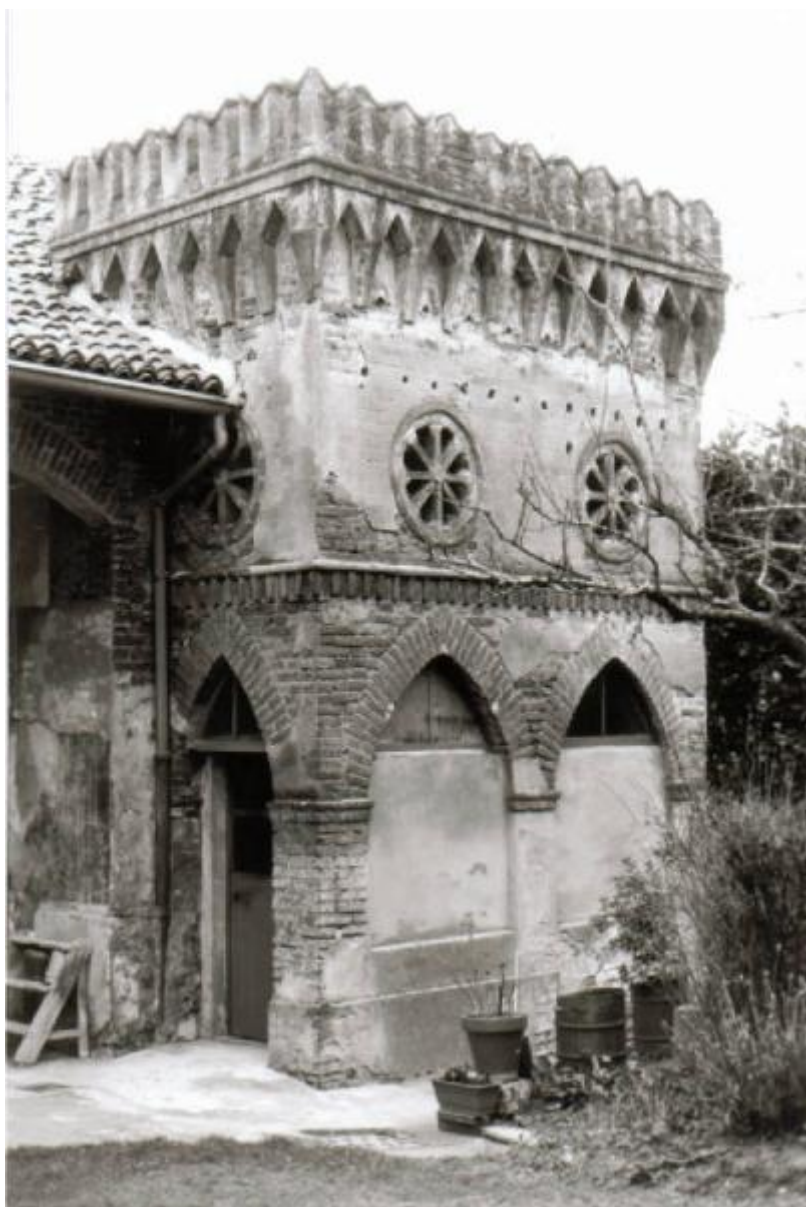
giardino di pertinenza. Struttura portante e murature in elevazione su pilastri in laterizio, capriate in legno a sostegno della copertura a due falde, con manto di finitura in coppi per il corpo principale; appendice a sembianza di "torrione fortificato" in muratura e copertura piana, merlata.

Ubicazione: prospetto su corte, a sud-est, avancorpo a torre

Qualificazione del tipo: fascia a due teste di mattoni su archi ogivali, con cornice a capitello all'imposta degli archi

Qualificazione del tipo: cornice a toro aggettante su modanatura di mattoni di testa a dentello

Qualificazione del tipo: bozzato a punta di cazzuola a riprodurre la muratura in mattoni

Qualificazione del tipo: tre manufatti in mattoni disposti a raggiera, con corona circolare e cornice a toro

parapetto ornato da merli ghibellini su mensole, queste sormontate da una fascia con cornice a tozzetti

ampi stacchi e lacune sugli intonaci, macchie di umidità e disgregazione del laterizio in alcuni punti sono gli aspetti più evidenti del processo di decadimento dell'edificio che, però, non sembra coinvolgere in modo grave le strutture portanti. Sono integri gli ampi diaframmi in laterizio a vista sulla testata a nord, lungo il Colatere Brembiolo.
