# Cascina Ca' dei Tacchini - complesso

Brembio (LO)

Denominazione: Cascina Ca' dei Tacchini - complesso

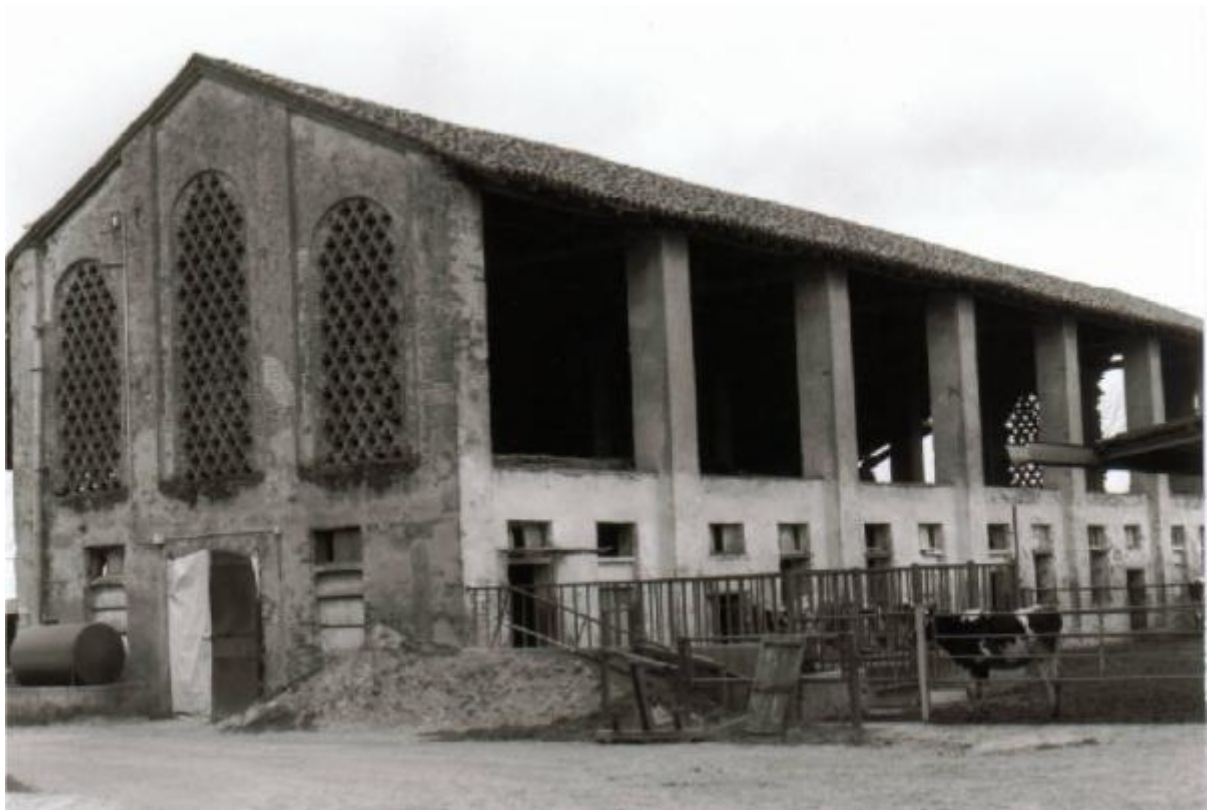
Ubicazione: scuderia, testata a nord-est

Qualificazione del tipo: testa di cavallo

Note: dettaglio sulla testata rivolta ad est della scuderia

Nome del file originale: LO430\_0066BBdettaglio scuderia.jpg
