Cascina Dossi - complesso

Brembio (LO)

Tipologia: cascina

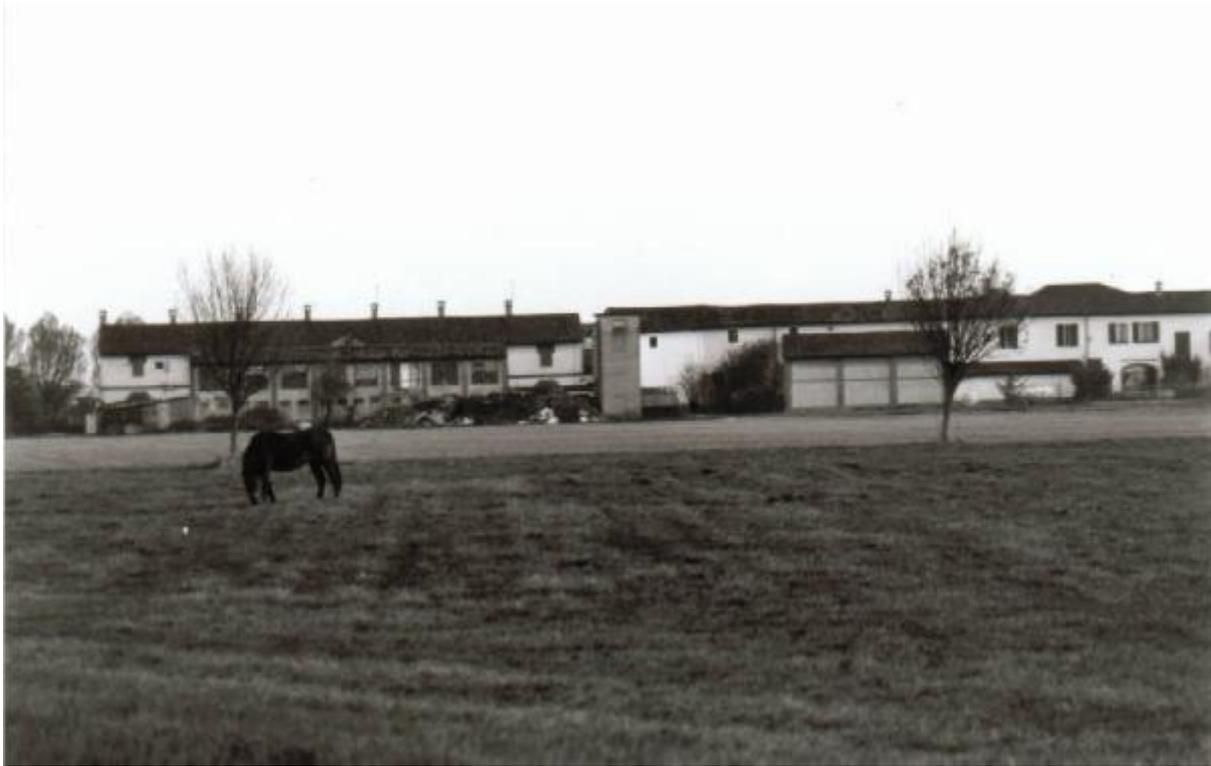
Note: la facciata a sud, sull'aia, con i corpi un tempo destinati a granai e laboratori

Nome del file originale: LO430_0067BBfacciata sud.jpg
