Cappella del S. Crocifisso

Brembio (LO)

Codice scheda: LO430-00082

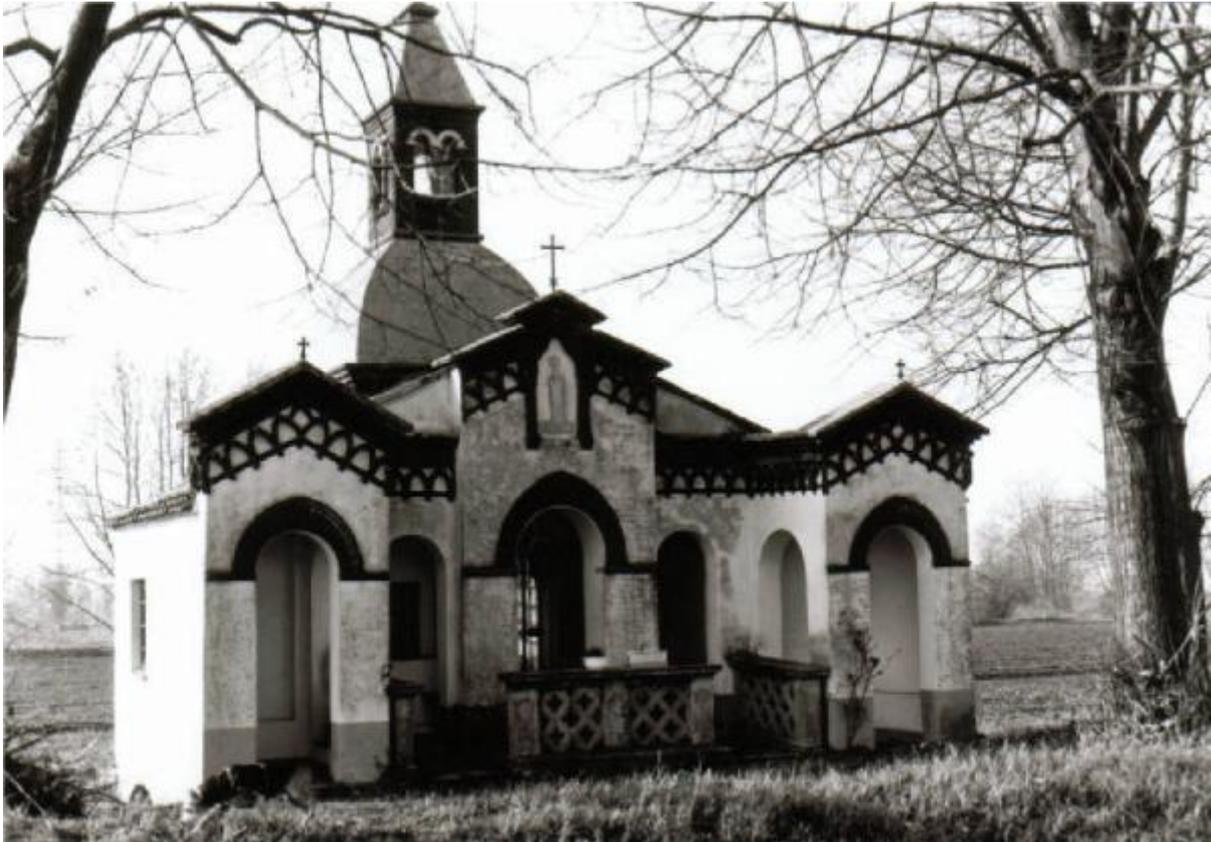
Edificio semplice a pianta quadrata a "ponte" su un fosso colatore, muratura in elevazione in laterizio, copertura a falde con capriatelle lignee e manto in coppi.

il piccolo edificio si trova complessivamente in mediocre stato di conservazione. Sono soprattutto gli intonaci a soffrire per l'umidità di risalita, in particolare sulla facciata principale, ad est. Le strutture murarie sono in buone condizioni ed anche la galleria passante sul fosso, al di là di qualche sconnessione e lacuna nella tessitura, non registra fenomeni di degrado particolari.
