Mulino Danasso

Brembio (LO)

Ambito tipologico principale: architettura industriale e produttiva

Tipologia: mulino

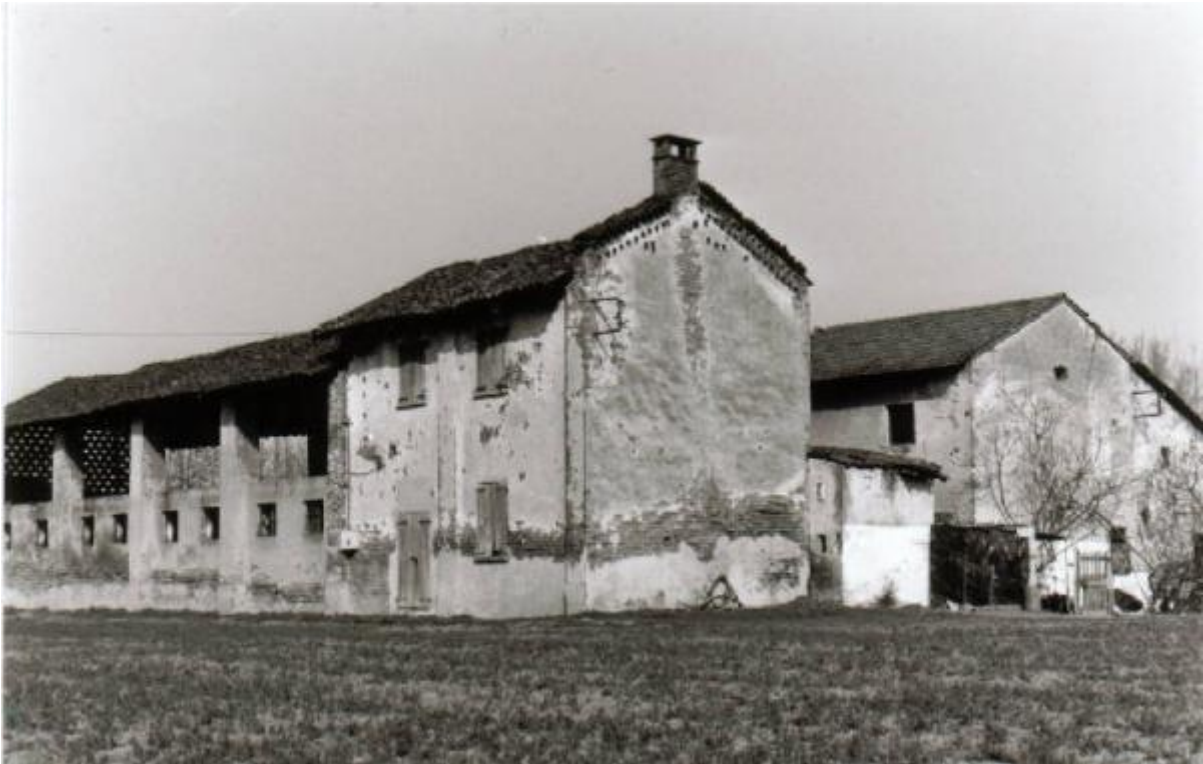
l'intero nucleo si trova in cattive condizioni, in stato di quasi totale abbandono. Le strutture più antiche hanno diffusi fenomeni di disgregazione materica, con stacchi di intonaco, infissi deteriorati e coperture con situazioni di sconnessione del manto.

Note: immagine da sud-ovest del nucleo rurale; a destra il mulino, lungo la roggia
