# Chiesa della Madonna delle Acque

Brembio (LO)

Ambito tipologico principale: architettura religiosa e rituale

Tipologia: chiesa

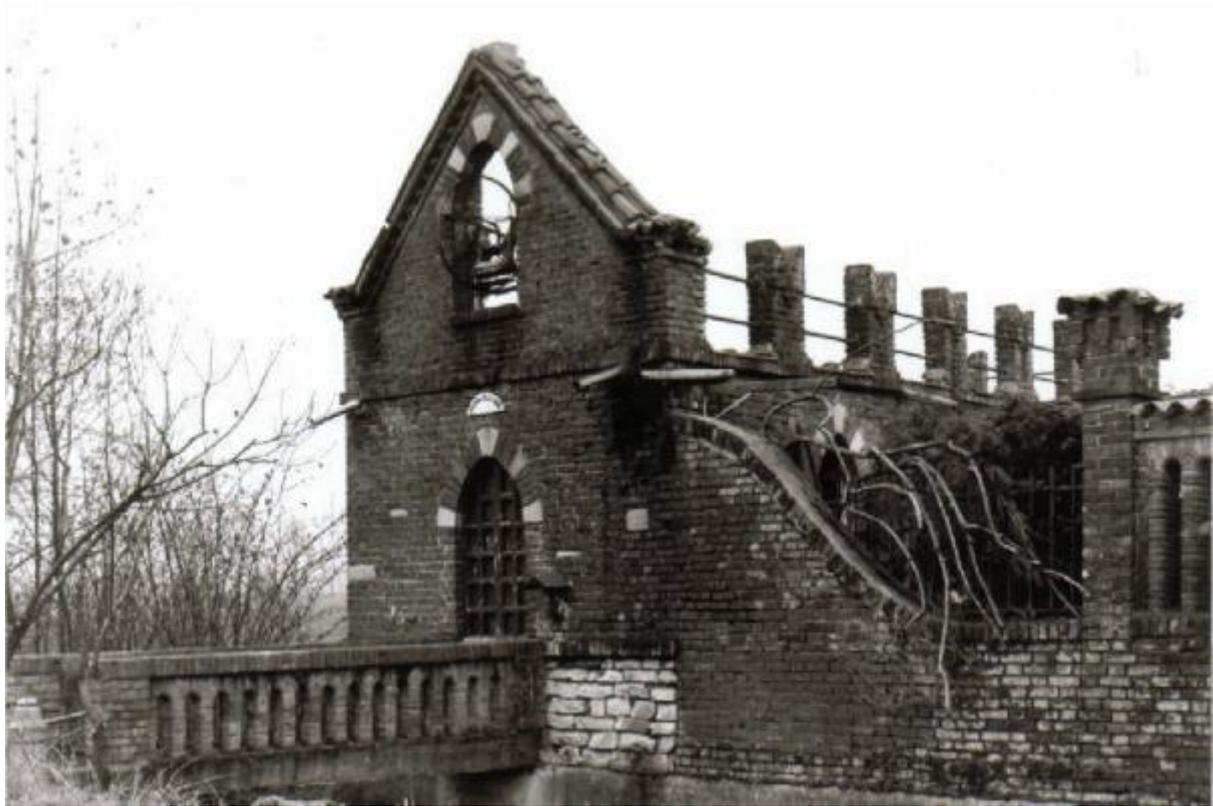
Edificio ad aula a pianta rettangolare, struttura portante a muratura in laterizi, copertura a due falde maggiori su capriate lignee, manto di finitura a coppi.

l'edificio presenta fenomeni diffusi di deterioramento - dovuti principalmente a disgregazione materica, ad umidità di risalita e da infiltrazione - che coinvolgono la tessitura muraria.
