Opera di governo delle acque irrigue

Meleti (LO)

Tipologia: chiusa

Denominazione: Opera di governo delle acque irrigue

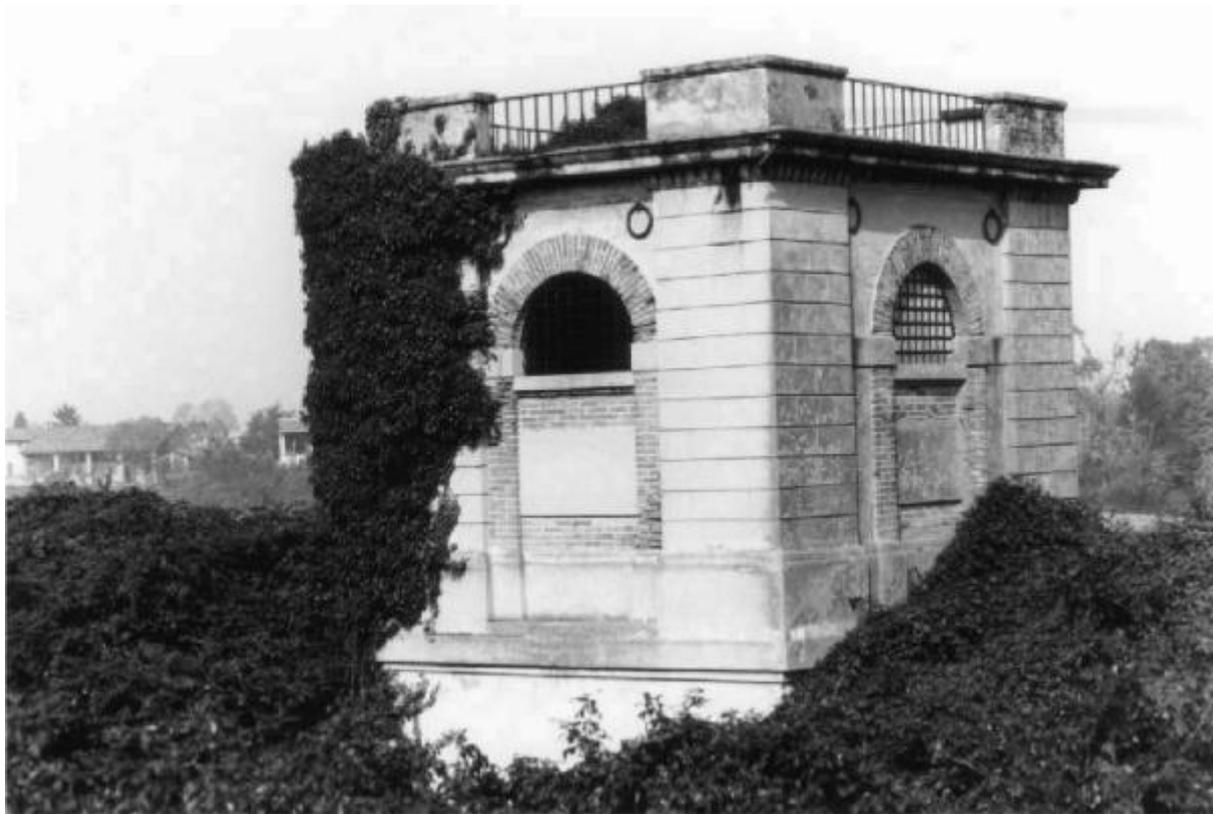
Organismo semplice a pianta quadrata. Strutture in elevazione in muratura di laterizi, solai a struttura mista latero-cemento con travatura in putrelle di ferro, copertura piana a terrazzo.

Stato di conservazione: mediocre

l'edificio mantiene una sostanziale integrità sia dal punto di vista strutturale, sia dal punto di vista funzionale.

Note: l'opera idraulica a cavaliere del Colatore Nuovo
