# Casa Via Dionigi Biancardi 11

Lodi (LO)

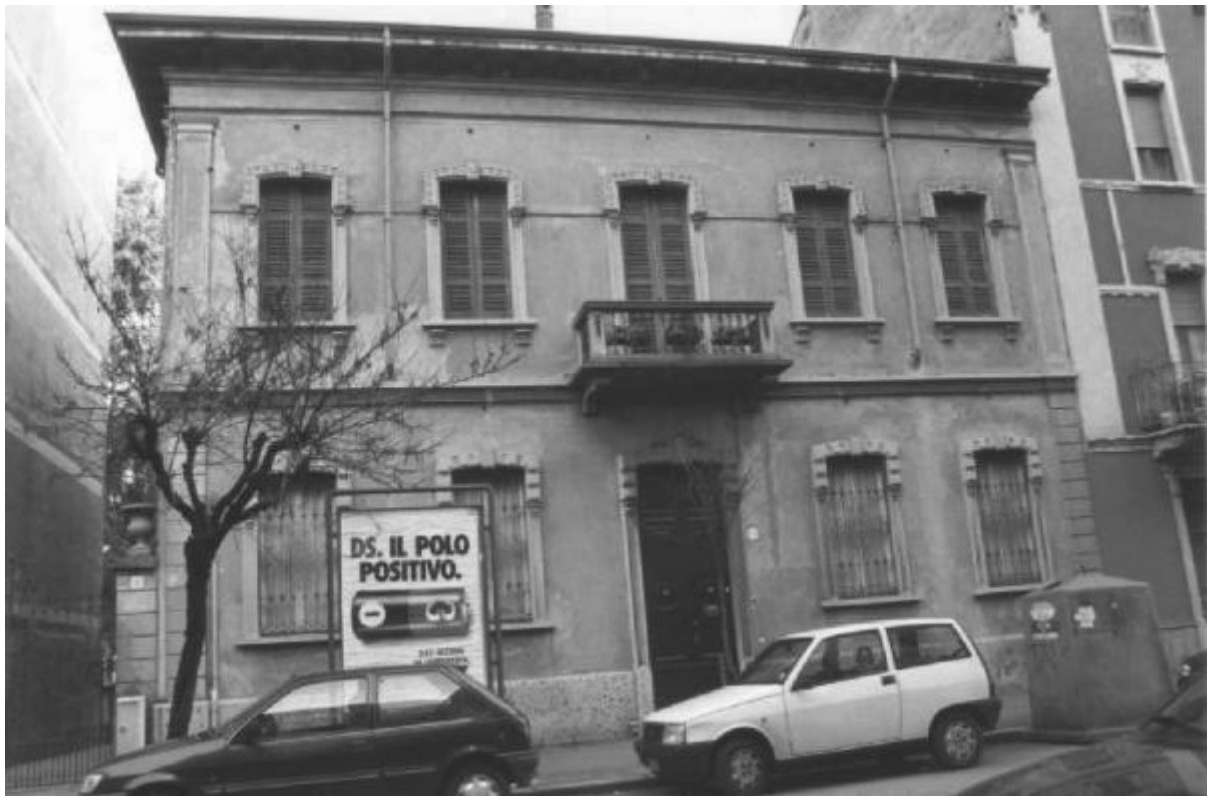
Collocazione: Nel centro abitato, integrato con altri edifici

Forma: rettangolare

Tipo di struttura: pareti

Genere: in muratura

Materiali [1 / 2]: laterizio

Materiali [2 / 2]: intonaco

Genere: a tetto

Forma: a quattro falde

Tipo: tegole

Stato di conservazione: buono
