# Casa Piazza della Vittoria 49

Lodi (LO)

Codice scheda: LO450-00075

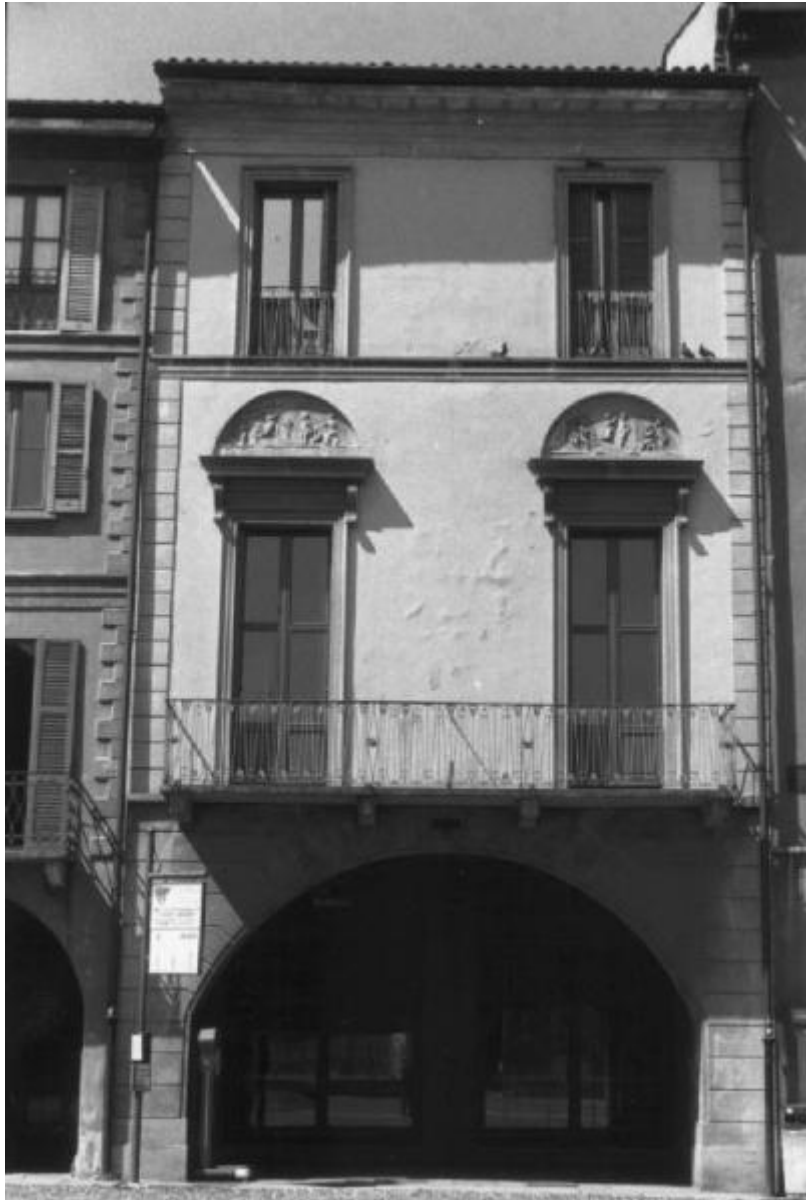
Stato di conservazione: buono

Nel corso dell'estate 2001 è stato rifatto l'intonaco della facciata che la fotografia allegata rivela ancora in condizioni

mediocri.
