Mulino Viale Pavia 6 - complesso

Lodi (LO)

Ambito tipologico principale: architettura industriale e produttiva

Tipologia: mulino

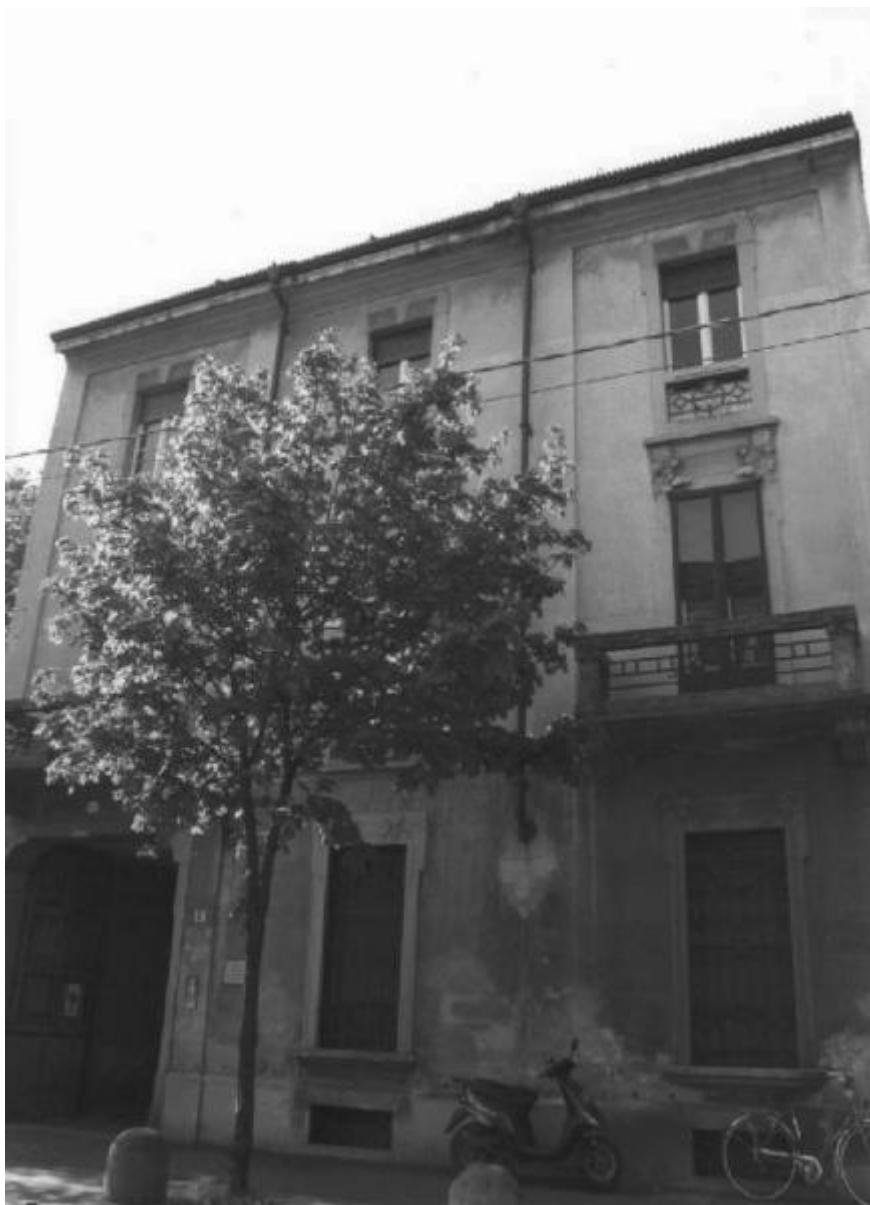
Stato di conservazione: mediocre

Consistenza: consistenza buona

Manutenzione: manutenzione scarsa

Note: corpo C e D

Nome del file originale: LO450_0093LOcorpi C e D.jpg
