# Casa Piazza della Vittoria 11

Lodi (LO)

Ambito tipologico principale: architettura per la residenza, il terziario e i servizi

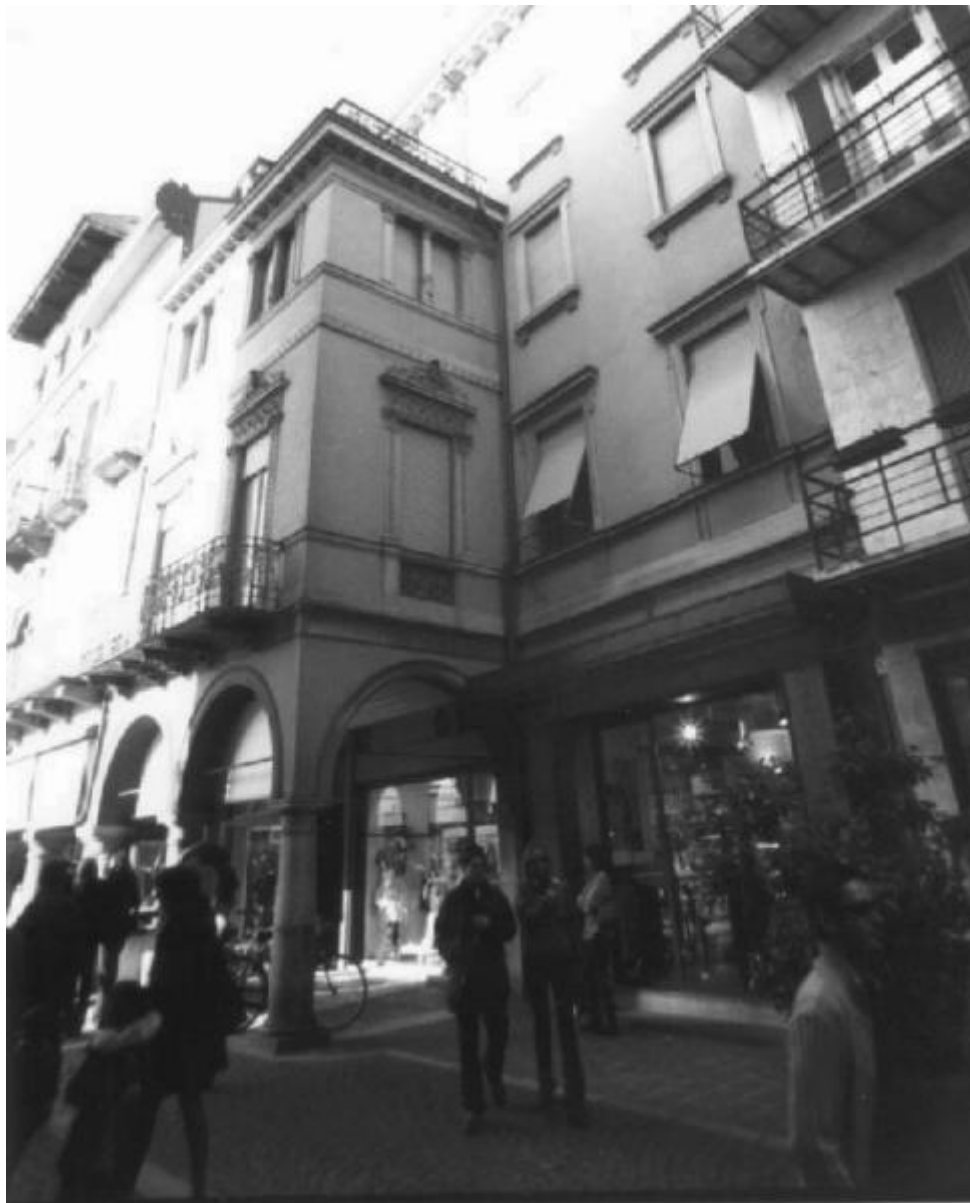
Edificio costituito da un avancorpo (A) che poggia sul portico a colonne che dà su piazza della Vittoria e da un corpo retrostante (B) di un piano più alto; la terminazione dell'avancorpo è a terrazza. L'edificio è a pareti in muratura continua intonacata, con copertura a tetto a falde. Il lato est del corpo B si apre in due cortiletti che consentono l'accesso all'edificio tramite due vani scala, collegato da un lungo androne che sbuca su Piazza della Vittoria.

Stato di conservazione: buono
