Casa Presazzi

Lodi (LO)

Codice scheda: LO460-00007

Tipologia: casa

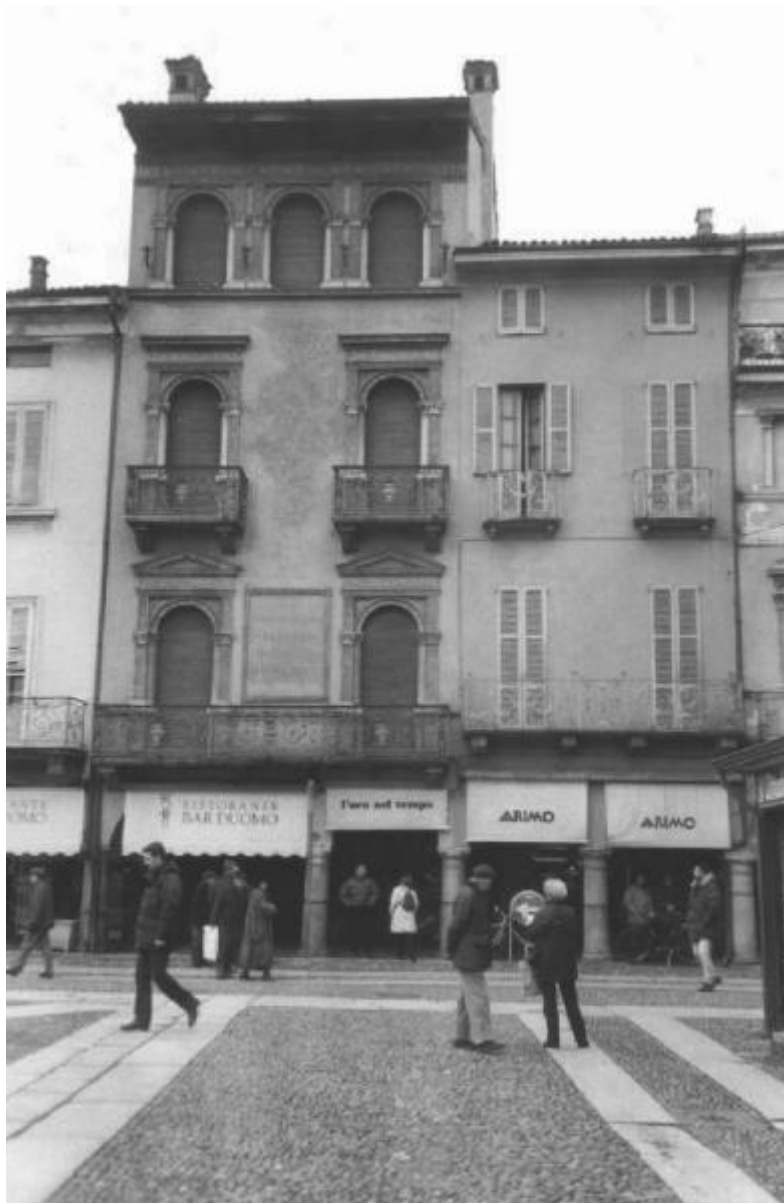
Edificio di pianta longitudinale a forma rettangolare; pareti in muratura continua intonacata; il piano terra è preceduto da una struttura a portico su colonne, sotto il quale si aprono due vetrine di negozi. Copertura con tetto in coppi a falde su travatura lignea.

Stato di conservazione: buono
