# Casa Corso Umberto I 28

Lodi (LO)

Denominazione: Casa Corso Umberto I 28

Indirizzo: Corso Umberto I, 28

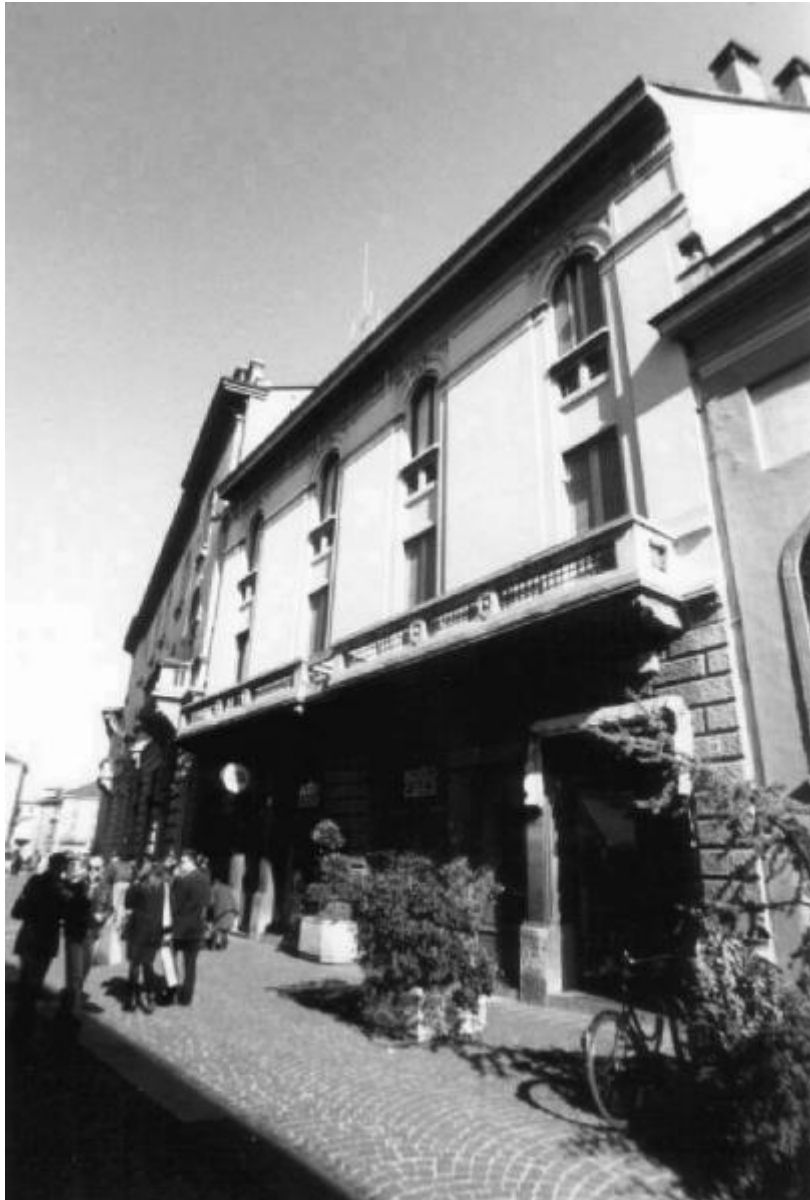
Edificio a pianta articolata irregolare, con struttura su pareti in muratura rivestita da lastre cementizie intonacate a corsi regolari nei piani superiori, a bugnato nel piano terra; una lunga balconata si affaccia dal piano nobile e corre per tutta la lunghezza della facciata; copertura con tetto a due falde.

Stato di conservazione: buono
