Casa Corso Umberto I 28

Lodi (LO)

Denominazione: Casa Corso Umberto I 28

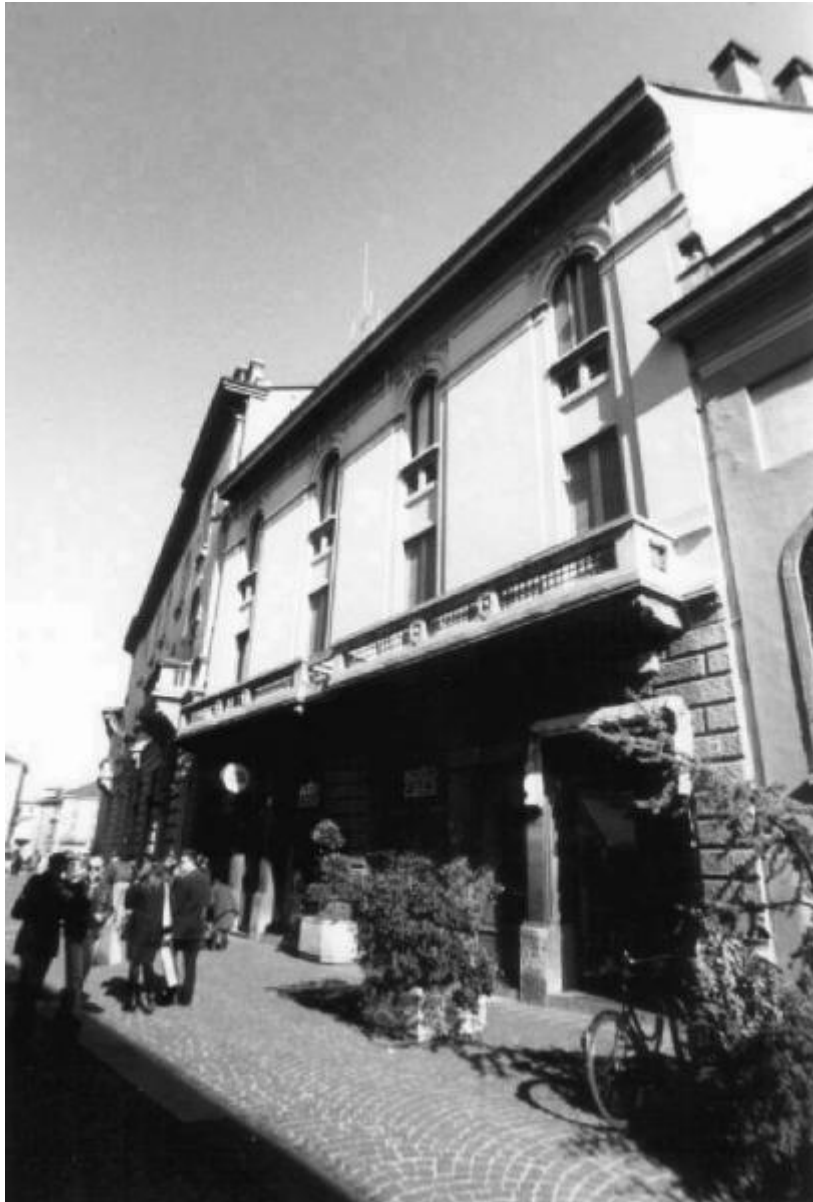
Edificio a pianta articolata irregolare, con struttura su pareti in muratura rivestita da lastre cementizie intonacate a corsi regolari nei piani superiori, a bugnato nel piano terra; una lunga balconata si affaccia dal piano nobile e corre per tutta la lunghezza della facciata; copertura con tetto a due falde.
