Casa Via Giuseppina Strepponi 14

Lodi (LO)

Denominazione: Casa Via Giuseppina Strepponi 14

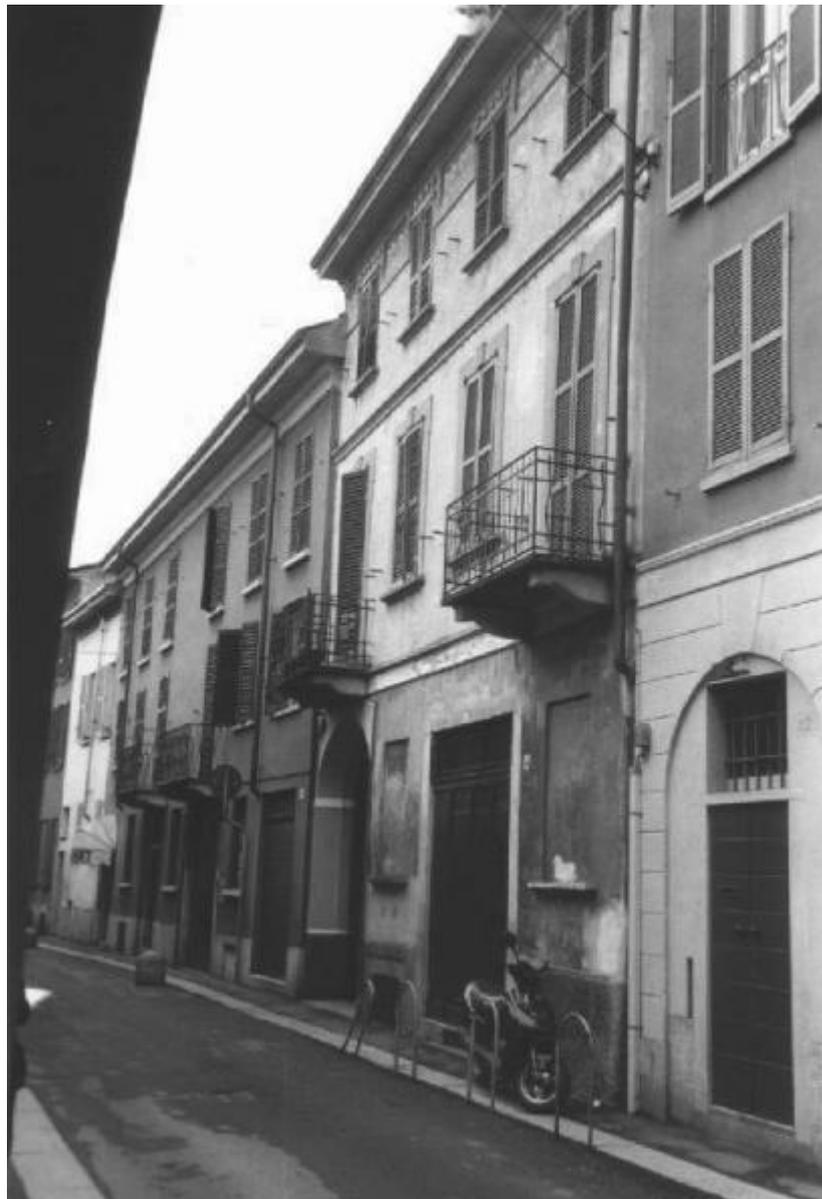
Edificio a pianta quadrata con struttura su pareti in muratura; la facciata presenta a piano terra due finestre tamponate, quattro aperture di cui due a portafinestra con incorniciatura che danno su due balconcini; l'ultimo piano presenta quattro finestre più ridotte con semplice incorniciatura. L'androne d'accesso presenta due archi e si apre su un vano a portico che fa da collegamento al cortile.

Stato di conservazione: cattivo

parte dell'intonaco della facciata si scrostra, così che la pregevole decorazione dipinta dell'ultimo piano risulta molto compromessa e quasi del tutto persa nella parte inferiore. La controsoffittatura lignea dell'androne è notevolmente imbarcata
