# Palazzo del Banco San Paolo IMI

Lodi (LO)

Denominazione: Palazzo del Banco San Paolo IMI

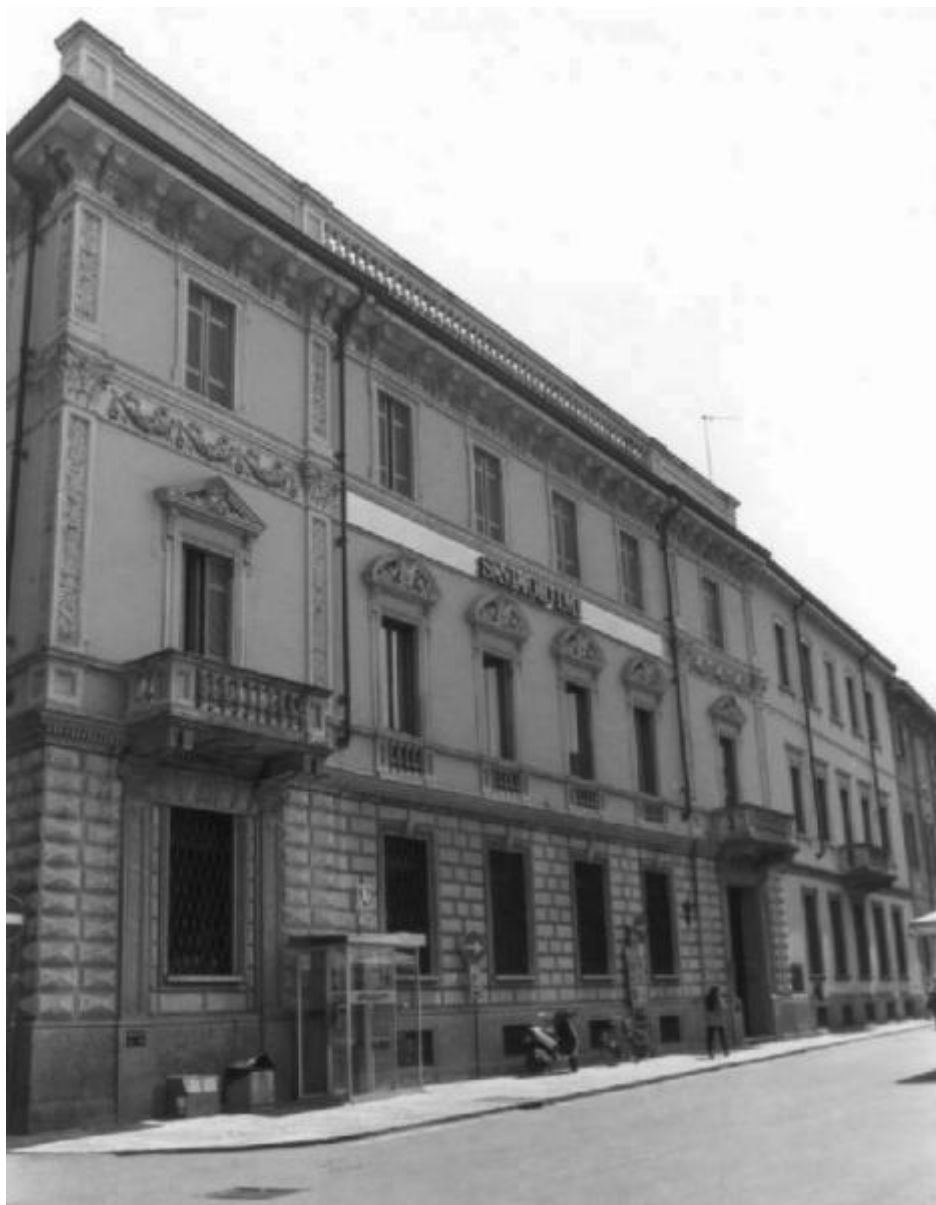
Edificio con facciata caratterizzata da uno sviluppo su tre piani a grandi finestre con balconi; nell'affaccio principale su via Volturno si distinguono: un corpo centrale (A), due ali leggermente aggettanti (B), un terzo corpo più semplice verso via Cavour (C); nell'affaccio secondario su via Strepponi si distingue un corpo più decorato (D), quasi del tutto simile a quello A, da uno più semplice (E). La struttura è a pilastri con rivestimento lapideo a bugnato a punta di diamante nel piano terra del corpo B e D, bugnato piano nei corpi A, C, E, a muratura continua intonacata nei piani più alti di tutti i corpi; la copertura è a tetto a falde, mascherata da una balaustra.
