Casa Sala

Lodi (LO)

Denominazione: Casa Sala

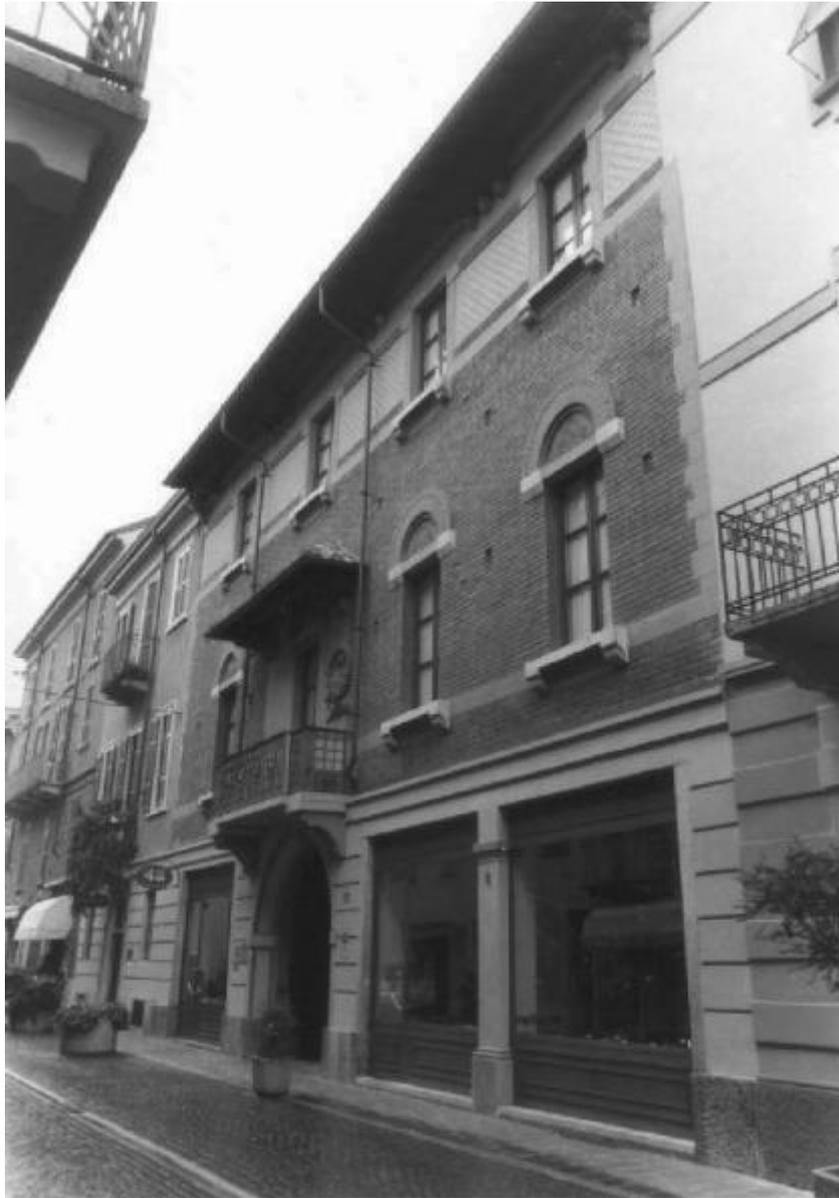
La facciata è stata decorata in forme neo-trecentesche nel 1914, data riportata sull'arcone della lunetta del balcone centrale.

Edificio con struttura su pareti in muratura, rivestimento lapideo al piano terra, in laterizio a vista al piano nobile, pittura su intonaco al secondo; al piano terra si aprono alcune vetrine di negozi, mentre al piano nobile spicca tra le finestre un'edicola, coperta da un tetto su travatura lignea; la copertura dell'edificio è a tetto a falde.
