Villa Piazza Crema 12

Lodi (LO)

Codice scheda: LO460-00018

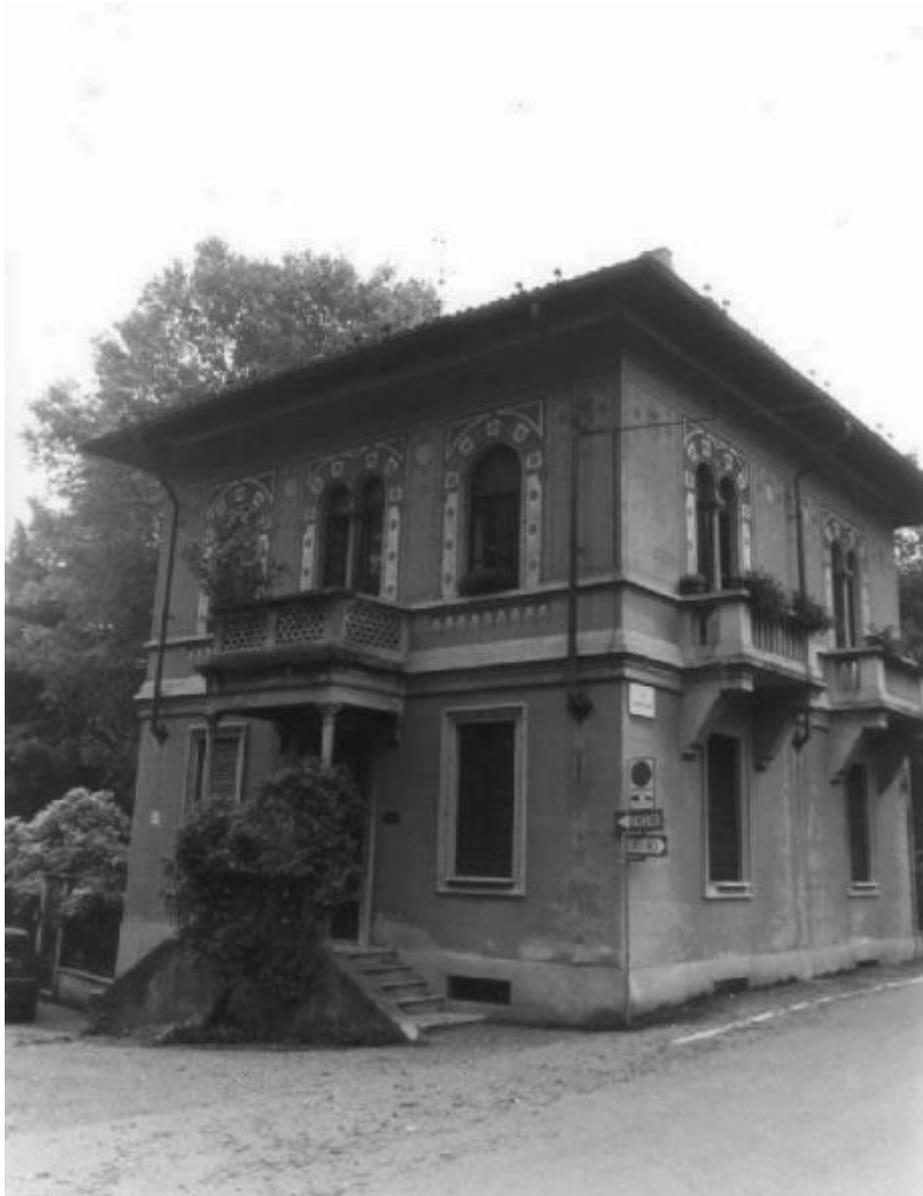
Villa unifamiliare a pianta quadrata con struttura a pilastri, intonacata nel piano nobile, a rivestimento lapideo a corsi regolari in quello sottostante. Due sono gli affacci principali: quello su piazza Crema (A) con ingresso leggermente rialzato rispetto al livello del terreno e primo piano scandito da aperture a monofora e bifora con bel balconcino; quello su via Nazario Sauro (B) scandito da due bifore con balconcino. La copertura è a tetto a 4 falde su travatura lignea.

l'intonaco che ricopre il rivestimento lapideo del piano terra si scrosta, così come parte delle decorazioni dipinte del primo piano
