Casa Corso Roma 31

Lodi (LO)

Ambito tipologico principale: architettura per la residenza, il terziario e i servizi

Tipologia: casa

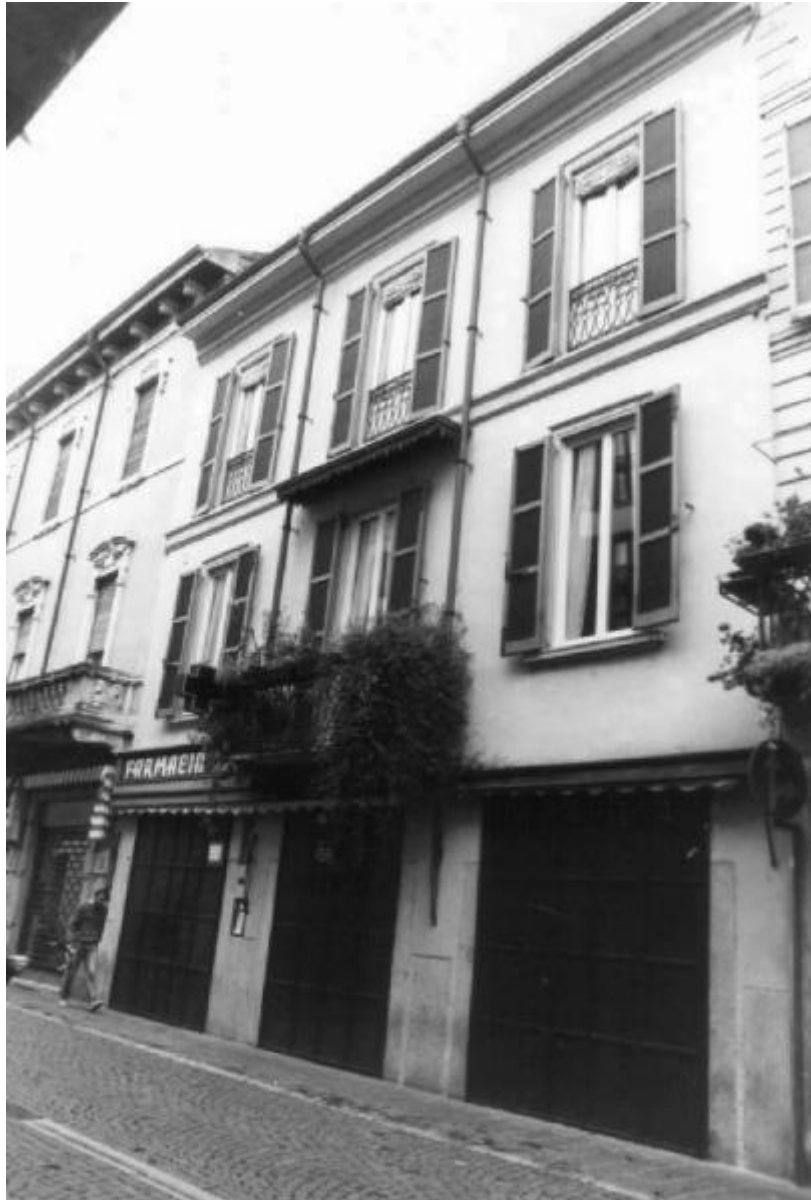
Edificio a pianta longitudinale articolata, con struttura a pareti in muratura intonacata, organizzata intorno a due piccoli cortili. In facciata emerge un'edicola coperta da una pensilina in ferro battuto

Copertura con tetto a falde.

Qualificazione del tipo: con parapetto a elementi geometrici, sormontata da una pensilina in ferro battuto
