# Casa Corso Roma 53

Lodi (LO)

Codice scheda: LO460-00020

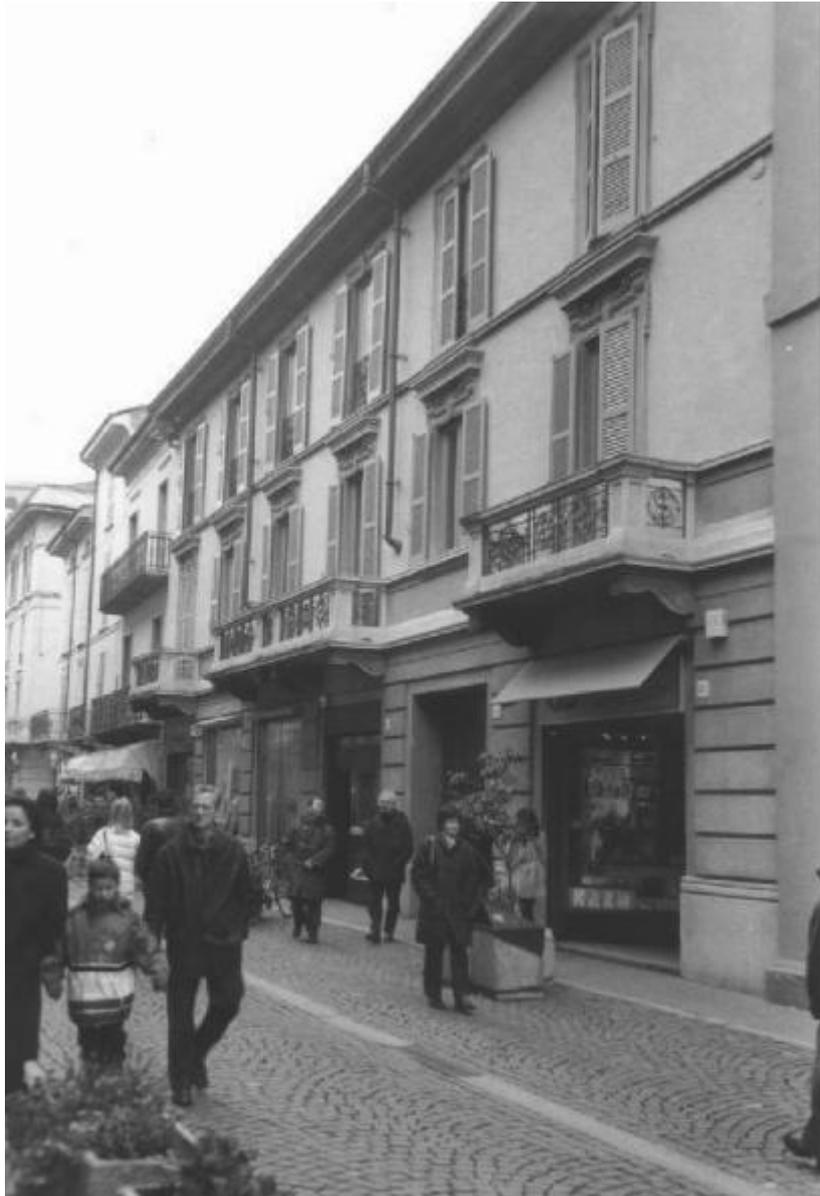
Edificio a pianta articolata con struttura su pareti di laterizio, rivestita da lastre di cemento al piano terra, intonacata nei due piani superiori; al piano terra si aprono varie vetrine di negozi, al piano superiore si alternano porte finestre con balconi a semplici finestre, al secondo semplici finestre incorniciate. Lungo androne di accesso al cortile, che presenta due arconi a tutto sesto ribassato. Copertura con tetto a falde.
