# Casa Cattaneo

Lodi (LO)

Denominazione: Casa Cattaneo

Indirizzo: Via Camillo Benso di Cavour, 3,5

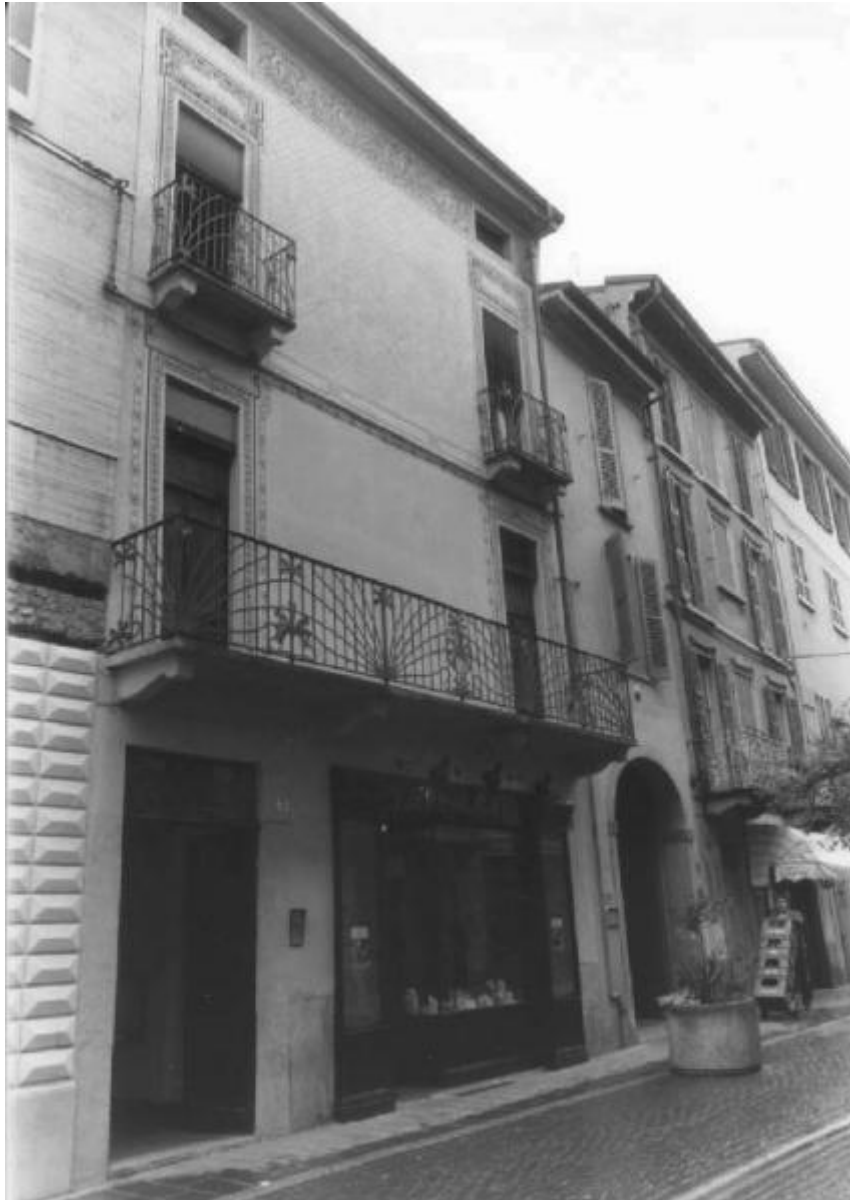
Edificio a pianta rettangolare con struttura in muratura continua intonacata; il piano terra è occupato dalla vetrina di un negozio e dal portale che dà accesso all'androne che presenta controsoffittatura lignea su travi, così come tutti i soffitti interni della casa. Cantina voltata a botte in laterizio. Copertura a tetto a falde.

Stato di conservazione: buono
