Casa Via Felice Cavallotti

Lodi (LO)

Denominazione: Casa Via Felice Cavallotti

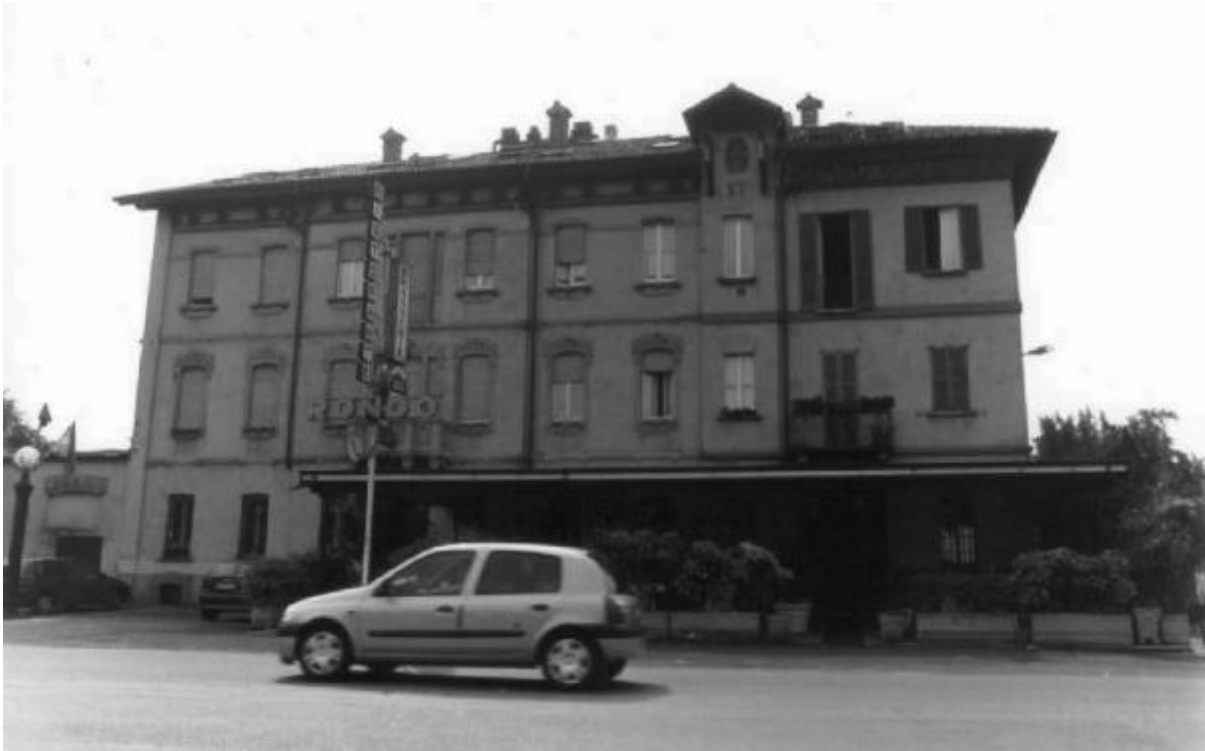
Edificio a pianta rettangolare costituito da un corpo centrale (B) e da uno laterale (A), raccordati da un corpo (C) leggermente più rialzato. Quasi tutta la lunghezza del piano terra è affiancata da un portico su pilastri (corpo D). Struttura su pilastri in cemento, intonacata e coperta con tetto a 4 falde; la copertura del corpo C è leggermente più rialzata è con tetto a due falde.
