Casa Via Franchino Gaffurio 2

Lodi (LO)

OGGETTO

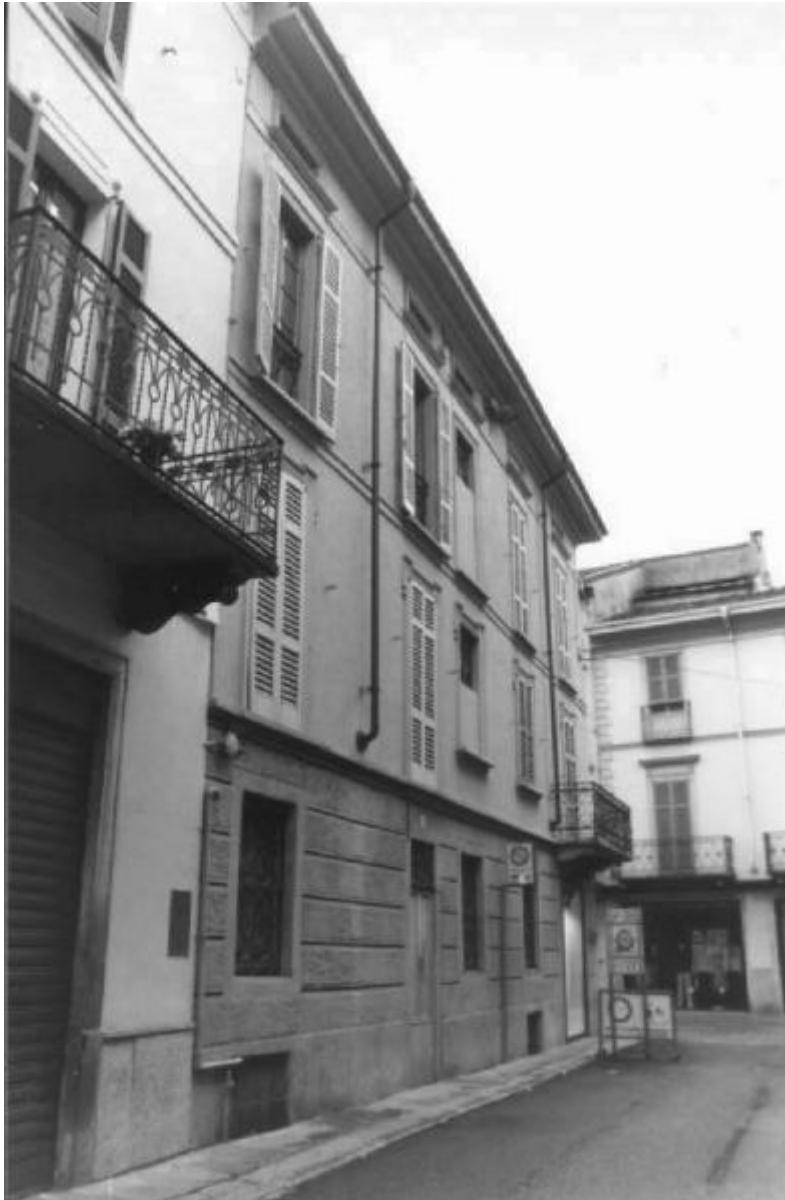
Il notevole balcone angolare in ferro battuto deve risalire al periodo liberty, perchè si inserisce pienamente nel gusto lodigiano di questo stile.

Edificio a pianta rettangolare con struttura su pareti in muratura intonacata; a piano terra presenta un rivestimento

cementizio a corsi regolari. Al piano nobile spicca il notevole balcone angolare con ringhiera in ferro battuto. Copertura con tetto a falde.
