Casa Via Franchino Gaffurio 6

Lodi (LO)

Tipologia: casa

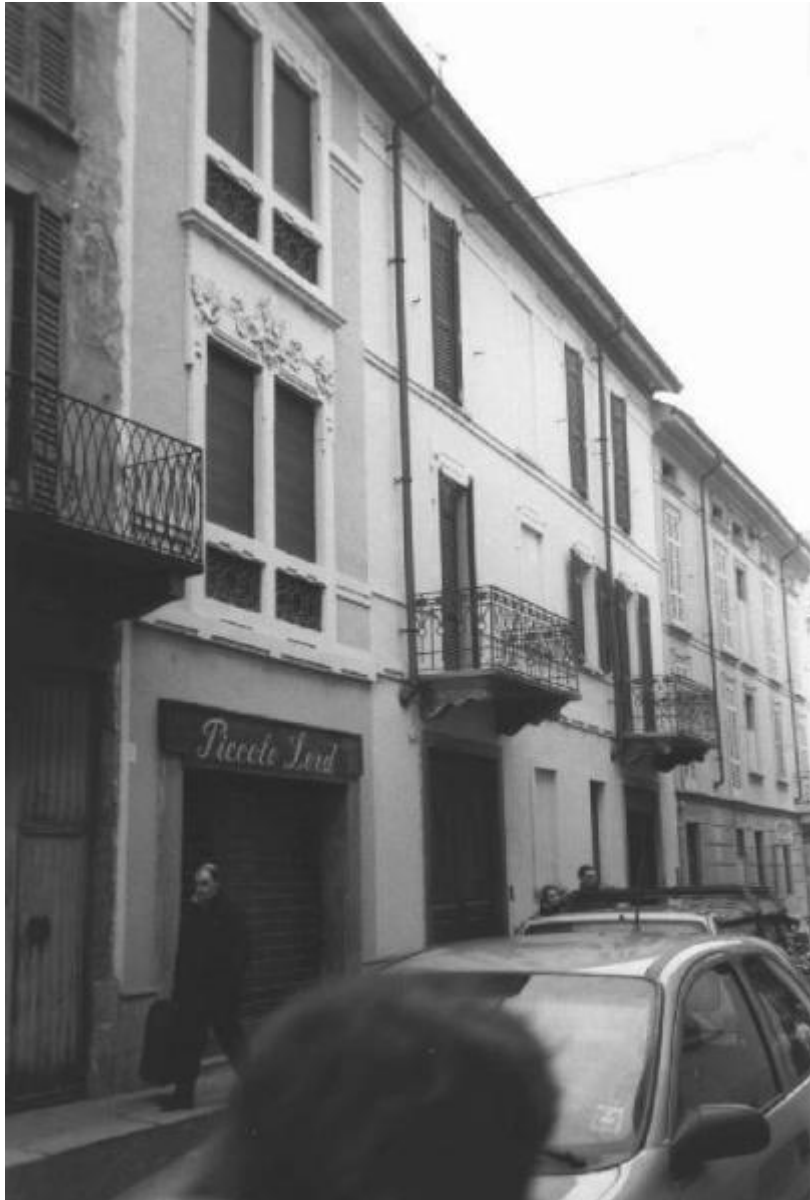
Edificio composto da due corpi; quello al civico 6/8 (corpo A) con pianta a U e quello al civico 12 (corpo B), con pianta longitudinale irregolare. Entrambi hanno struttura su pareti in muratura intonacata e copertura con tetto a falde.

Stato di conservazione: mediocre

Indicazioni specifiche: le decorazioni della facciata sono in parte rovinate per la scarsa manutenzione dei proprietari
