# Casa dell'Accoglienza Don Luigi SavarÃ

Lodi (LO)

Codice scheda: LO460-00027

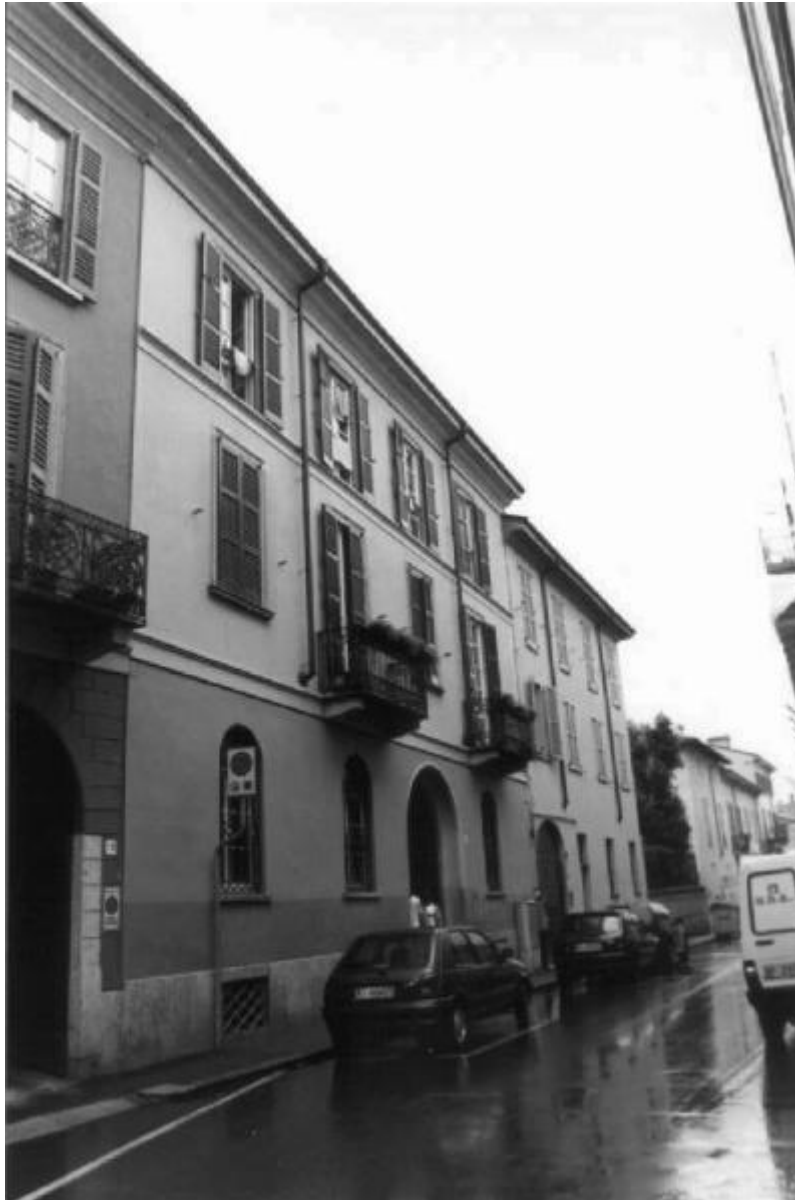
Edificio a pianta a corte con struttura a muratura portante intonacata; nel cortile c'è un portico su colonne che reggono grandi arconi ribassati. Si individuano quattro corpi: quello che dà su via San Francesco (A), quello nord, costituito a piano terra da un portico a tre arcate (B), quello ovest (C) e quello sud (D). Copertura con tetto a falde.
