# Casa Via Cavour 53

Lodi (LO)

Denominazione: Casa Via Cavour 53

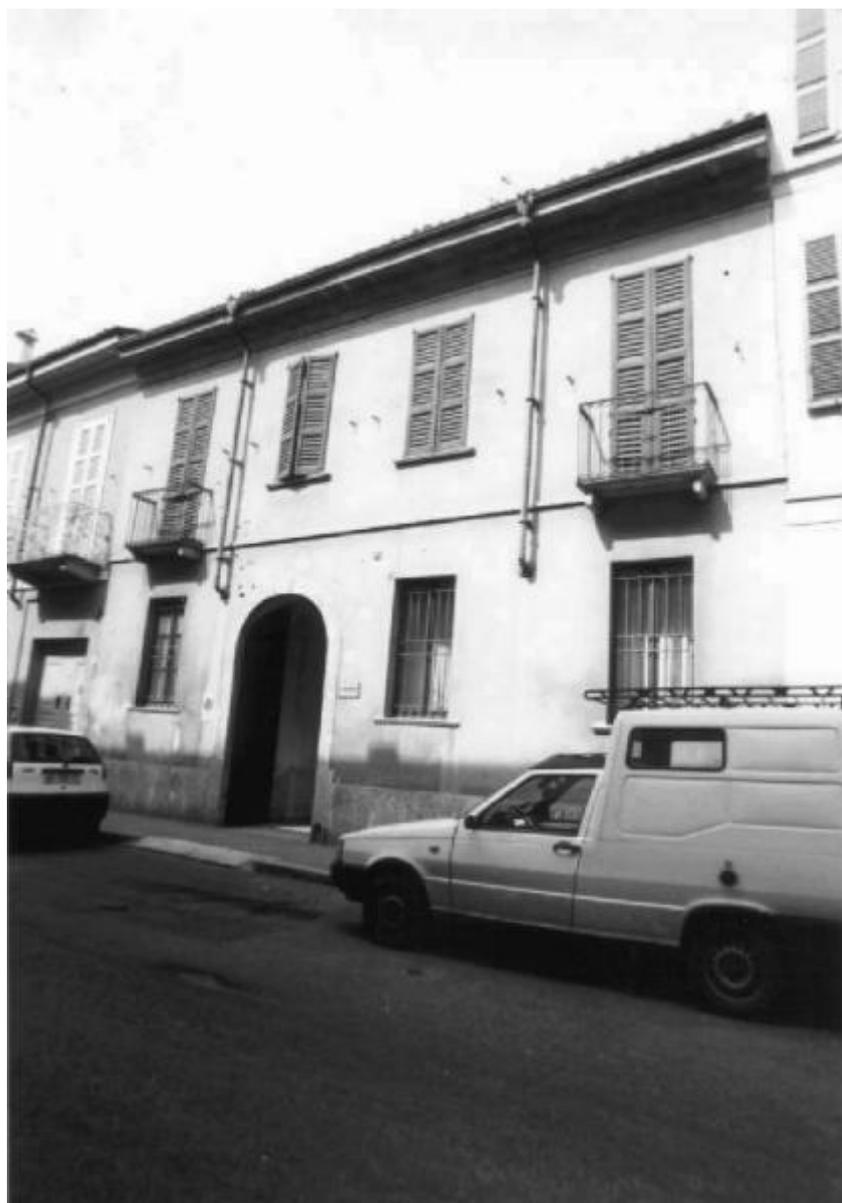
Edificio a pianta longitudinale irregolare con struttura a muratura portante intonacata; all'interno si apre un piccolo cortile quadrato. Nell'androne d'accesso si assiste all'alternanza di volte a botte e a crociera, poste a diversi livelli di altezza, che degradano verso il cortiletto. Copertura con tetto a falde.

le decorazioni ad affresco dell'interno presentano sollevazione della pellicola pittorica; quelle esterne sono quasi del tutto perse perchè completamente abbandonate alla mercè degli agenti atmosferici
