Casa Via Fissiraga 12

Lodi (LO)

Codice scheda: LO460-00030

Tipologia: casa

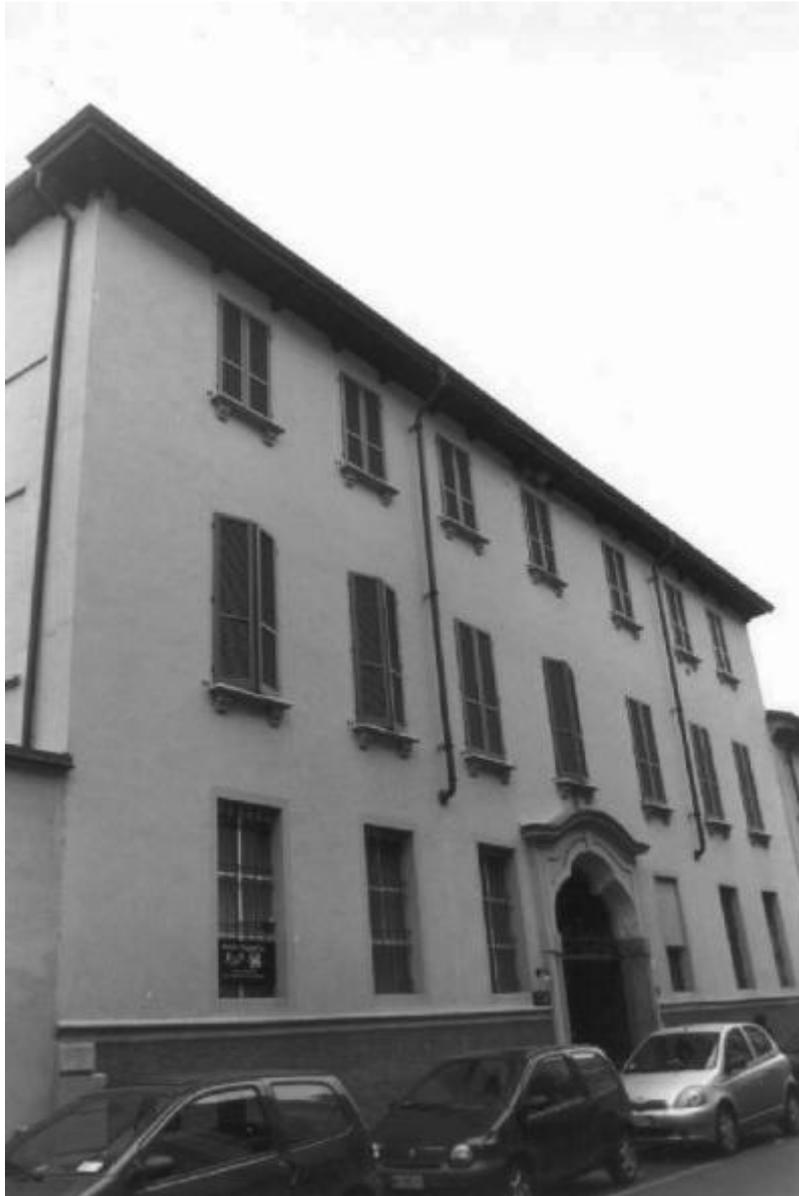
Edificio a pianta a C irregolare, con struttura a muratura portante intonacata; androne d'accesso coperto da due volte e mezza a crociera costolonate. Dall'androne si accede tramite un cancello in ferro battuto ad un passaggio posto in direzione ovest, coperto da tre volte a crociera in muratura a vista, che era probabilmente un antico vano di collegamento coi piani superiori, ora non utilizzato. Portico a pianta rettangolare su colonne in granito che si affaccia sul grande cortile anch'esso rettangolare. Copertura con tetto a falde.

Indicazioni specifiche: larghe parti dell'intonaco sono scrostate. Evidenti tracce di rattoppi in cemento
