# Cascina Andeetta - complesso

Lodi (LO)

Codice scheda: LO460-00046

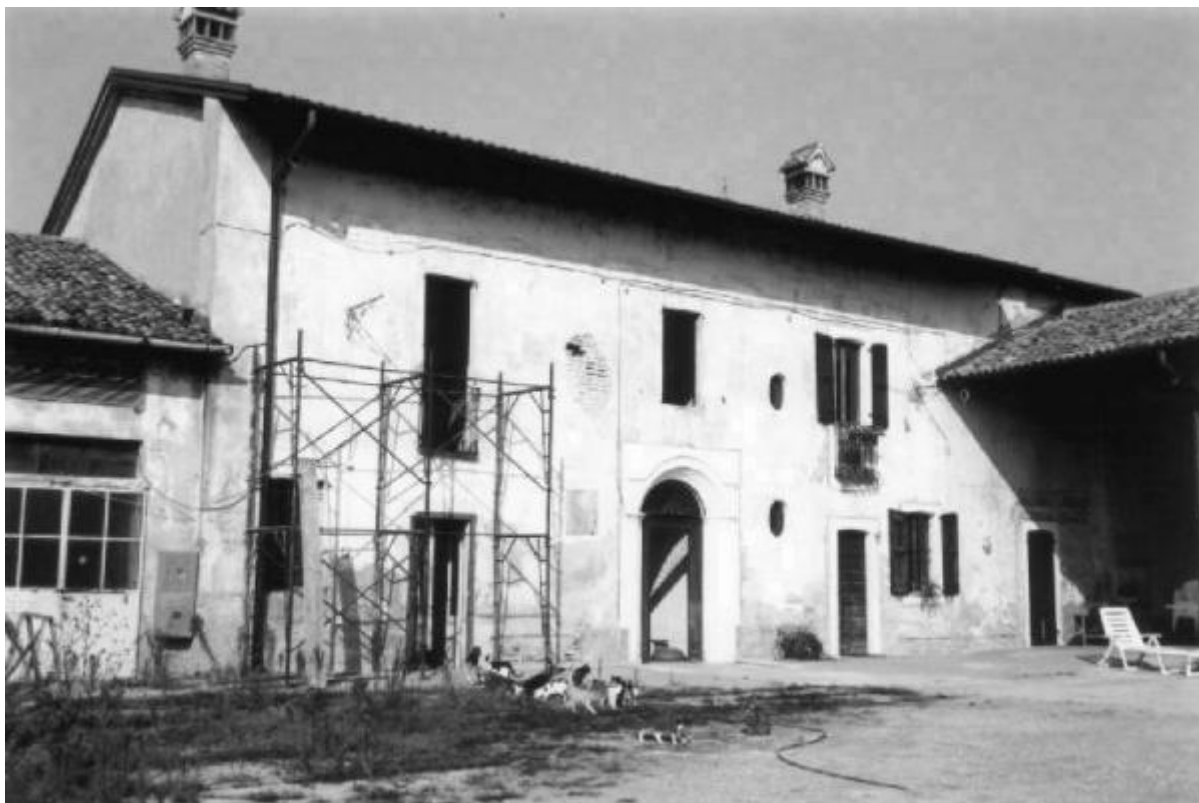
Riferimento alla parte: corpo (D)

Stato di conservazione: pessimo

l'antica aula di culto versa in cattive condizioni per le numerose infiltrazioni di umidità e per la mancanza di alcuna manutenzione. Ancora ben leggibili sono le belle colonne di pietra
