# Casa Corso Umberto I 56

Lodi (LO)

Tipo scheda: A

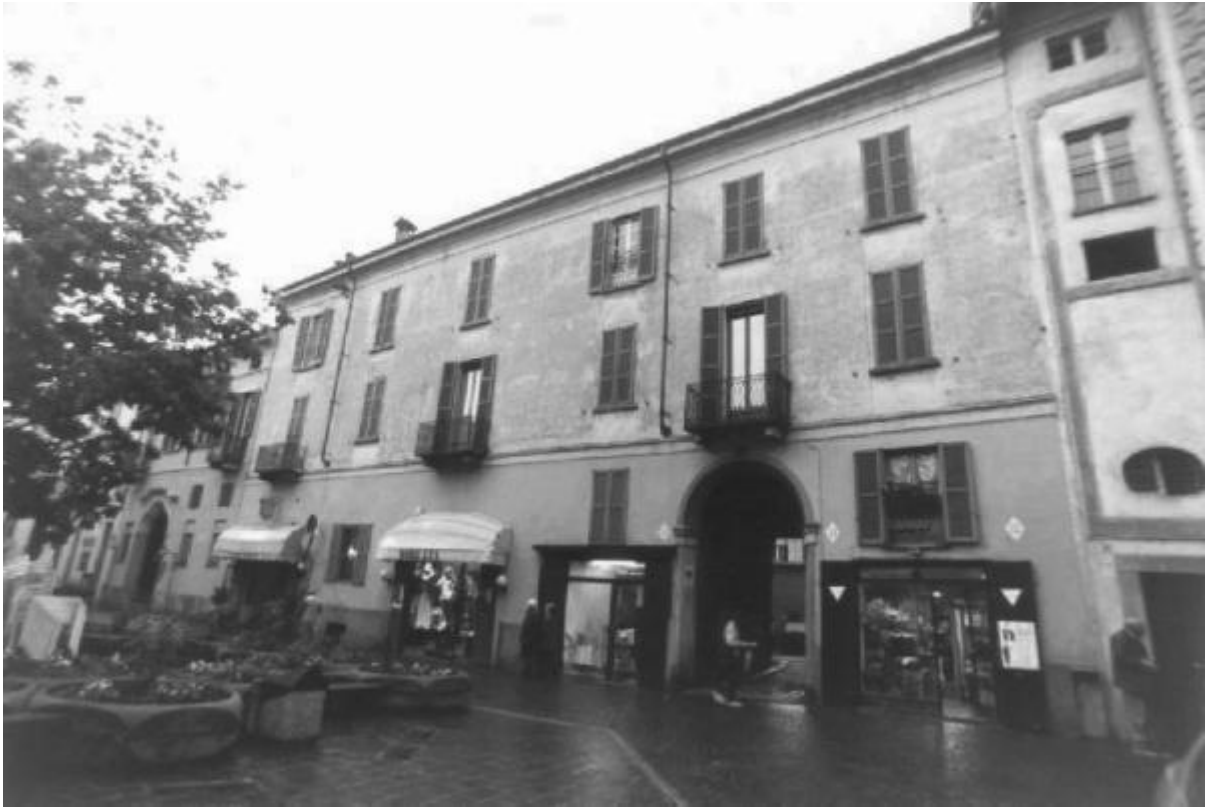
Edificio con struttura a pareti in laterizio intonacata con pianta poligonale che si affaccia su un cortile porticato su colonne; esattamente al di sopra del portico, all'altezza del piano nobile, si apre un loggiato a tre arconi, separati da sottili pilastri intonacati, mentre al piano superiore (p.2) si sviluppa un'ampia terrazza a pianta rettangolare; l'androne d'accesso e il portico sono coperti da un soffitto cassettonato su travatura lignea.
