Casa Piazza Barzagli 25

Lodi (LO)

Tipologia: casa

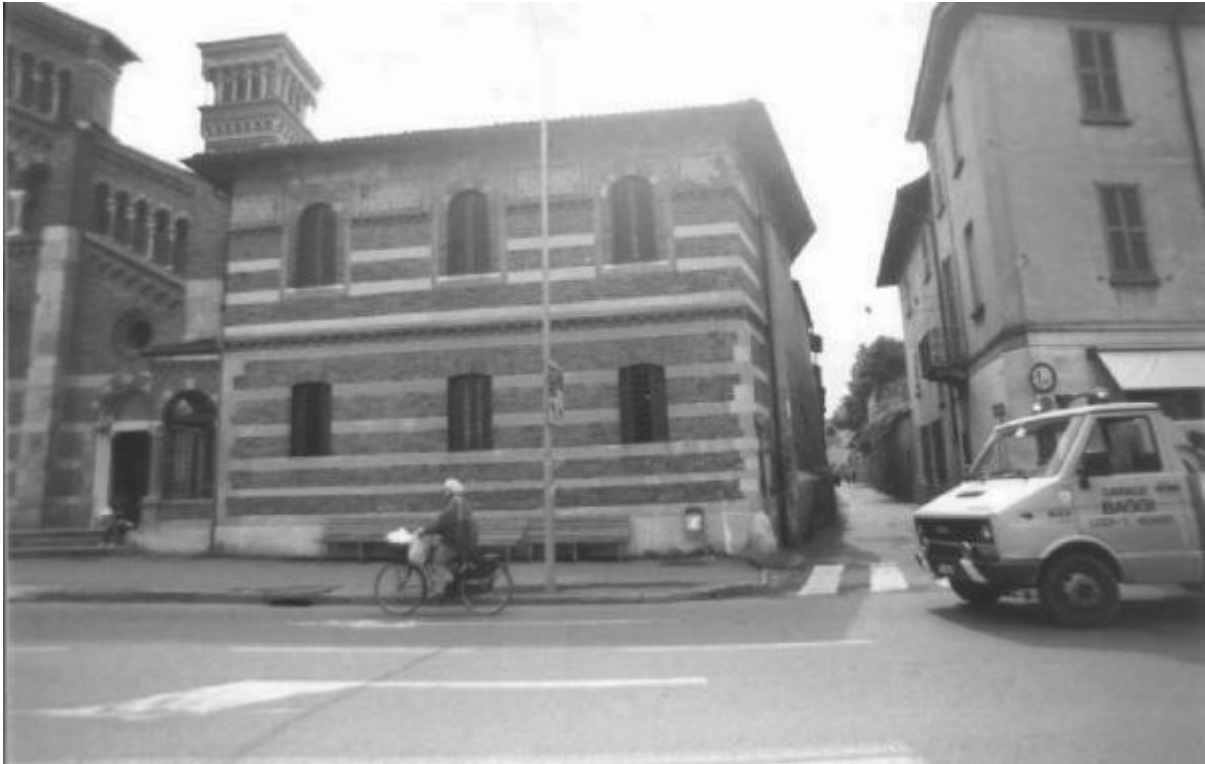
Edificio a pianta trapezoidale con struttura a pareti in laterizio facciavista, con l'inserzione di bande in pietra serena in modo da creare un gioco di bicromia.

Tipo: bande ad andamento orizzontale

Qualificazione del tipo: quelle della cortina muraria del p.t. sono state intonacate

Tipo: decorazione fascia sottogronda

Tipo: fascia marcapiano

Tipo: cornice

Qualificazione del tipo: a porzioni trapezoidali bicrome

Stato di conservazione: buono
