# Casa Via Borgo Adda 24

Lodi (LO)

Ambito tipologico principale: architettura per la residenza, il terziario e i servizi

Denominazione: Casa Via Borgo Adda 24

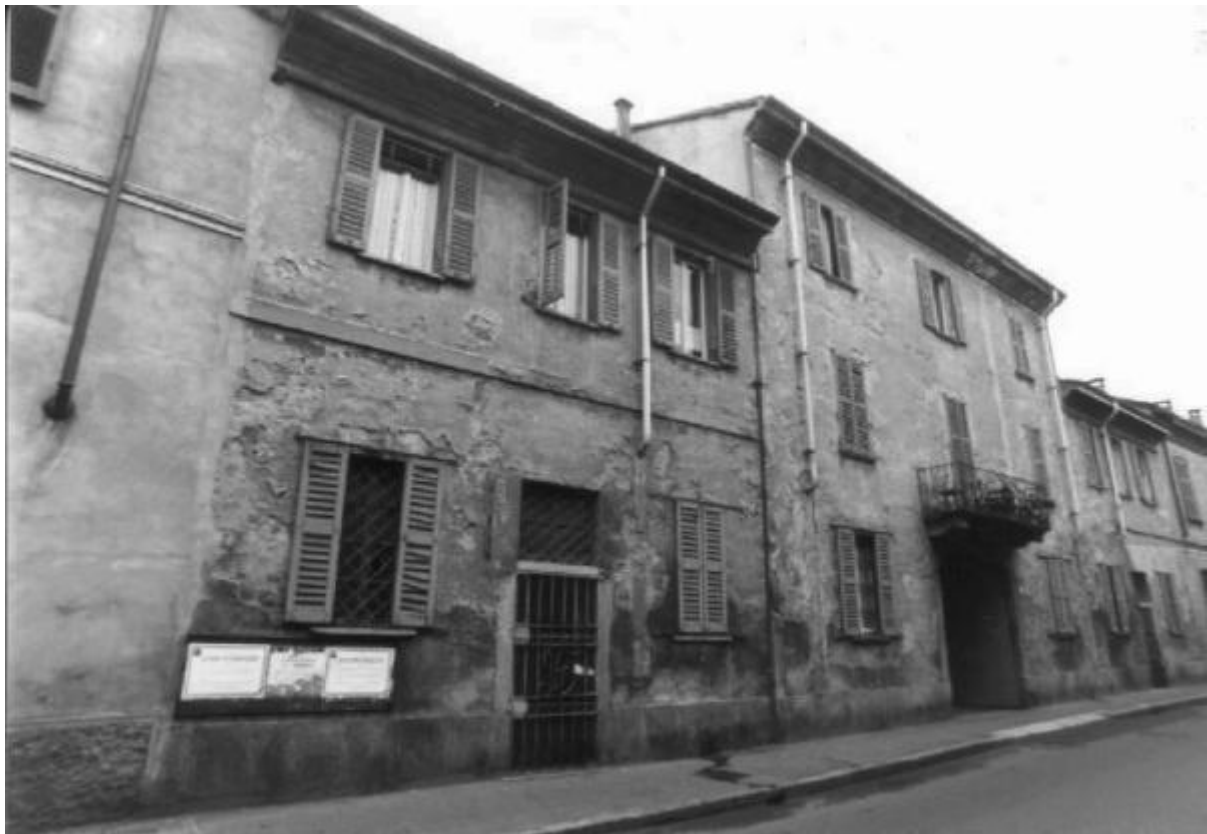
Edificio con struttura a pareti in laterizio intonacato, organizzato attorno ad una corte centrale di forma poligonale; si distingue in facciata un nucleo centrale e due ali laterali, perfettamente simmetriche; un androne con finta volta a botte introduce all'interno del cortile da dove si accede alle case di ringhiera.

segni di degrado delle murature per penetrazione dell'umidità: distacchi di intonaco e occasionale erosione dei muri soprattutto in facciata
